# 广州市南炬汽车用品实业有限公司

## “12·16”一般火灾事故

### 调查报告

2019年12月16日18时22分许，增城区中新镇三迳村工业园内的广州市南炬汽车用品实业有限公司（以下简称南炬公司，对外使用“广州卫斯理化工科技有限公司”牌子）戳罐作业产生的易燃气体遇SR型热收缩炉（俗称过膜机）开关火花发生闪燃，引燃了厂区内部分仓库中的产品和物料发生燃爆，造成5名员工受伤，部分仓库结构仓内物品受损或烧毁，过火面积3619平方米，直接经济损失约224.6万元。

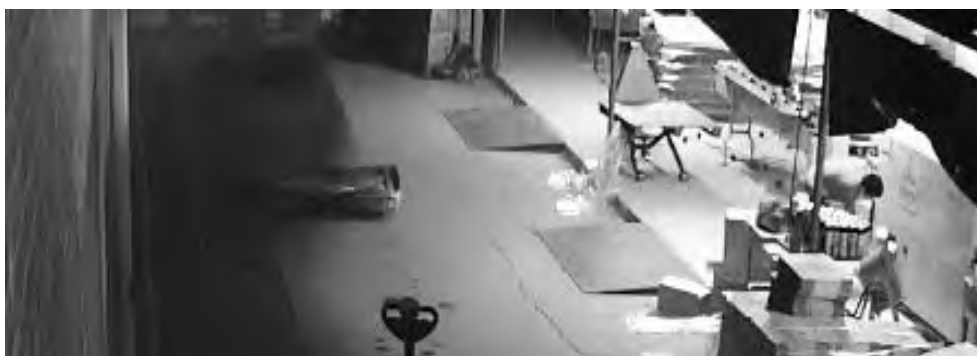
18 时 20 分，二号生产线线长莫伯强按工作量要求加班开展过膜作业，到达事发区域附近，他先打开过膜机作业场所照明灯，随后按顺序打开 SR 型热收缩炉（俗称过膜机）的预热开关，当开到 SR 型热收缩炉（俗称过膜机）第三个开关（18 时 22 分 42 秒左右）产生的电火花导致周边积聚的液化石油气闪燃。

图 1 为莫伯强在操作 SR 型热收缩炉开关

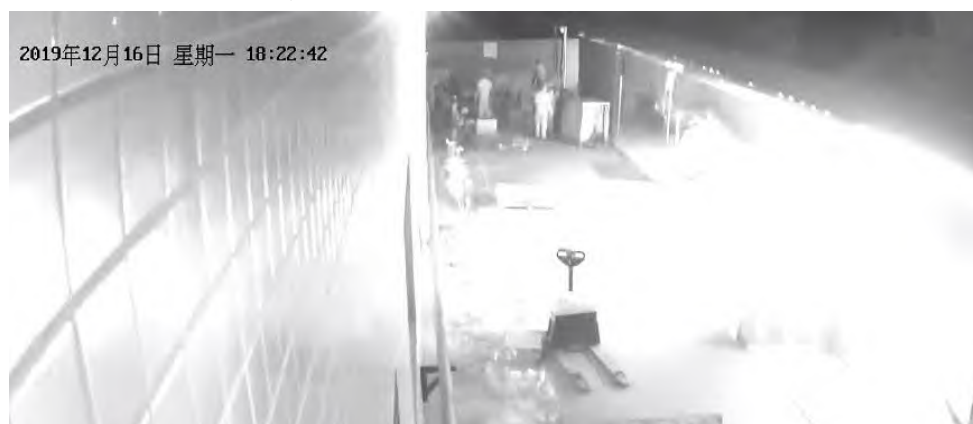
图 2 为 SR 型热收缩炉开关电火花引发闪燃

经调查排除吸烟、生产生活用火等点火源可能，且经现场受损物品痕迹勘查和监控视频分析，认定 B3#丙类仓库东侧简易铁棚下 SR 型热收缩炉（即过膜机）为事故点火起点部位，其为非防爆型产品；SR 型热收缩炉（俗称过膜机）预热开关安装位置距离地面 450mm 左右，在开启关闭等使用过程中，产生的电火花是本次事故的点火源。

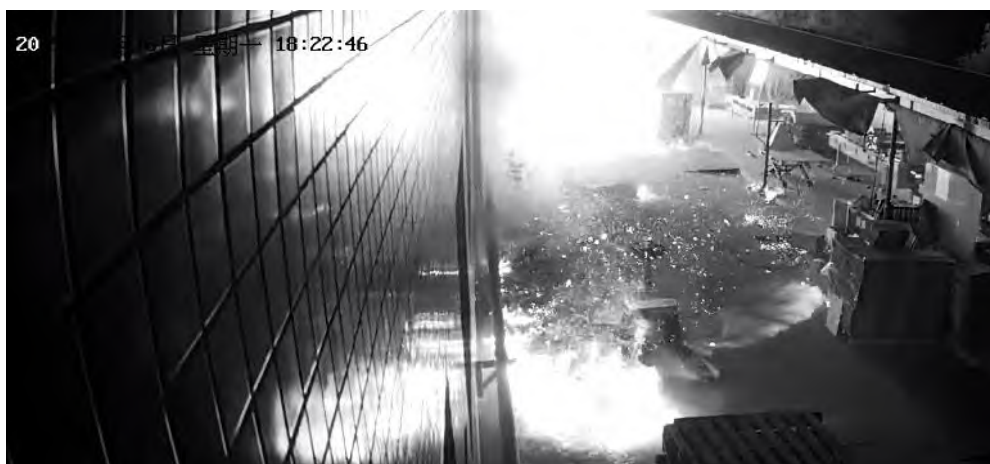
随后火势迅速向西和向北方向蔓延，遭遇戳罐作业区域的液化石油气产生剧烈燃烧，造成戳罐作业区域罐体四处飞窜。

图 3 为火势迅速蔓延引燃周边积聚的液化石油气（尤其是戳罐位置的液化石油气）

闪燃后 6 秒内即引燃了 B3#丙类仓库内产品并导致仓库内罐体燃烧或飞窜，飞窜出来的带火焰罐体进而引燃了 B2#丙类仓库的部分包装物料和 A1#甲类车间的部分生产设备。

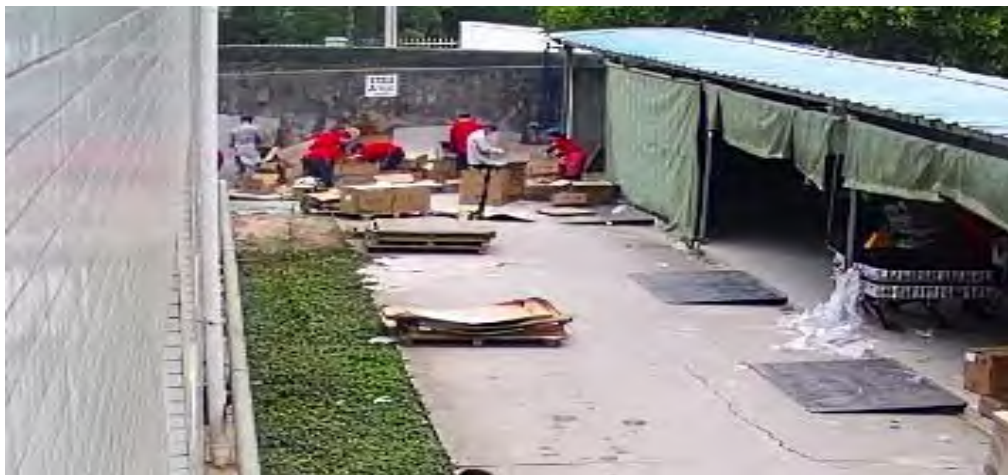
图4为戳罐作业现场情况（时间为12月16日17时4分）

南炬公司不良品戳罐处理工序为：拆纸箱、撕膜、戳罐和拔盖子。针对“护发椰油”的戳罐作业，首先把包装箱拆开，将包裹产品的薄膜撕开，用7字型工具，在罐底部戳洞放气，戳洞后将罐体放到一旁的箱子内，使作为推进剂的气体直接对外排空，稍后将罐子顶部盖子拔除，液体废料倒入桶里后再将空罐放入箱子内，收集运走。

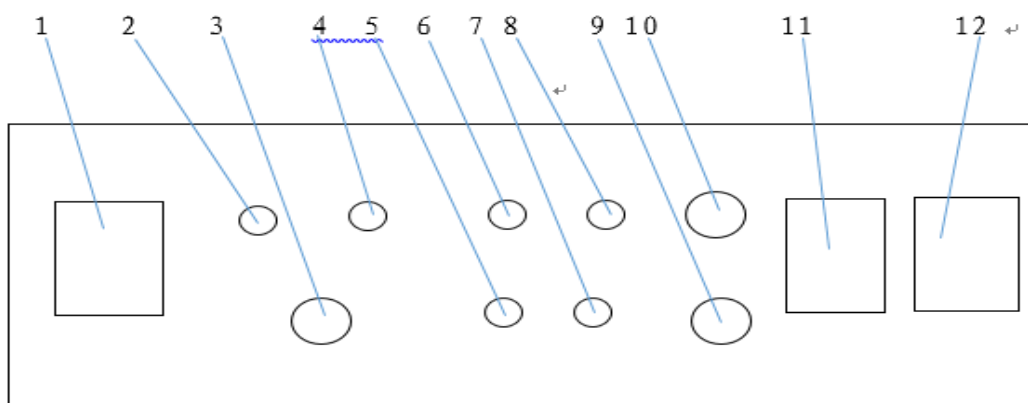
图 5 为过膜机开关操作面板示意图，相关开关功能如下：

事发时过膜作业还未开始，莫伯强正在实施预热开启操作，已开启主电源开关和将主机操作旋钮转至打开，正在开第三个开关的时候发生了闪燃。

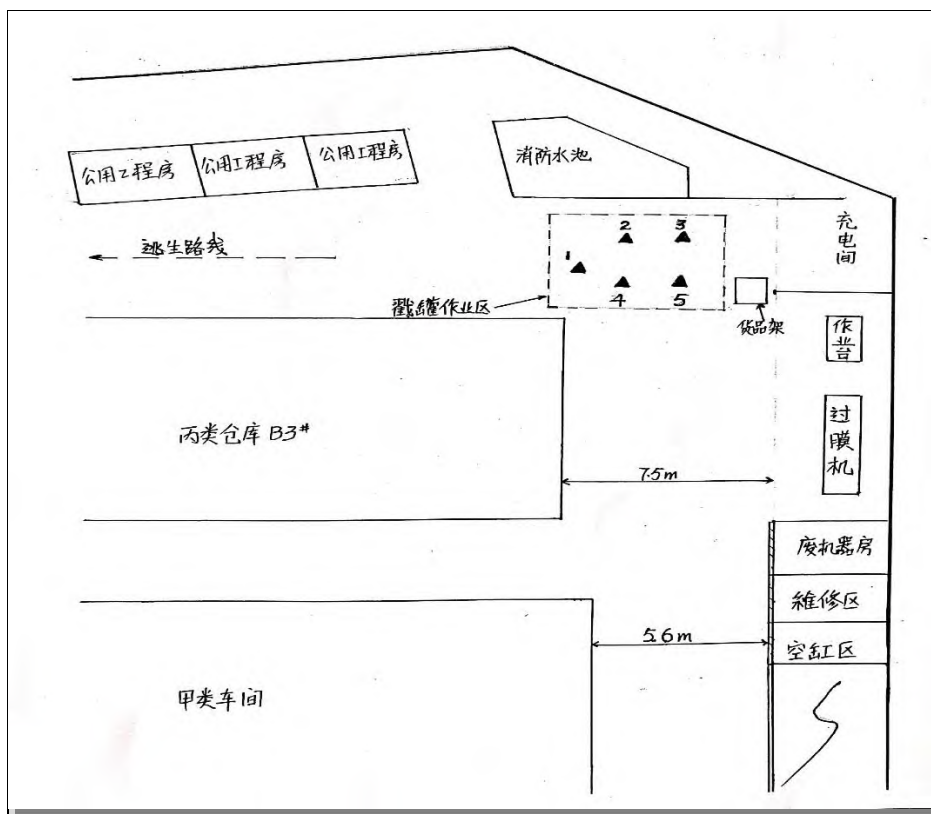
图 6 着火点位置详见事故发生位置示意图

戳罐作业区人员站位：1-段洪云；2-方芳；3-陈秋燕；4-江露恒；5-欧阳归义

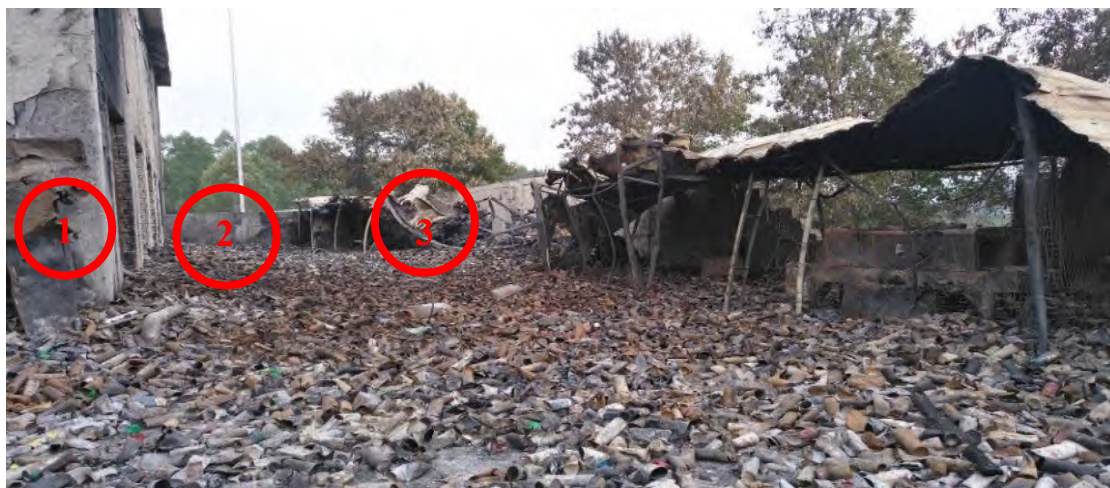
事故造成 B3#丙类仓库东侧简易铁棚及棚下设备设施全部烧毁，造成 B3#单层丙类仓库建筑物坍塌烧毁、B2#丙类仓

库等建筑部分受损，造成 B3#丙类仓库存放的全部产品、以及 B2#丙类仓库四楼全部包装纸箱和三楼部分包装材料等物品烧毁。见下图。

图 7 火灾后事故现场照片  
( 1-丙类仓库 B3; 2-戳罐作业区; 3-过膜作业区 )

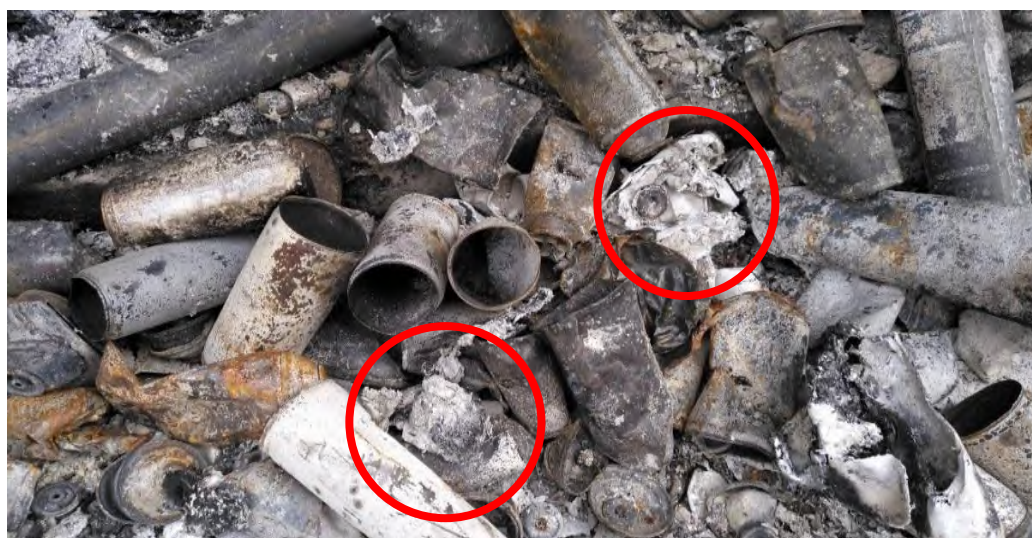
图 8 戳罐作业附近货品架位置火灾后图片

注：图中红圈处为铝罐燃烧后的铝锭

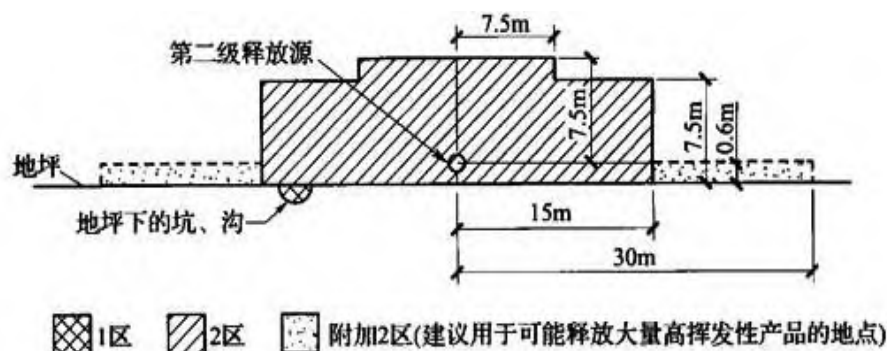
根据不良品戳罐作业释放出的液化石油气为火灾危险性甲类物质，其作业区域应属于爆炸危险区域，SR 型热收缩炉（即过膜机）为非防爆设备，距离戳罐作业点 9m，根据《爆炸危险环境电力装置设计规范》（GB50058-2014）附录 B.0.1.1<sup>②</sup>（示意图见后）防爆危险区域划分处于防爆 2 区位置。

南炬公司负责人违反《爆炸危险环境电力装置设计规范》(GB50058-2014)5.2.1<sup>①</sup>的有关规定,组织在存在爆炸风险的戳罐作业区域违规使用非防爆电气设备 SR 型热收缩炉(即过膜机)开展过膜作业,且危险作业(戳罐作业)与非危险作业(过膜作业)同时交叉作业。
