惠州市增博联和水库 防汛抢险应急预案

惠州市增博联和水库工程管理中心

二〇二一年一月

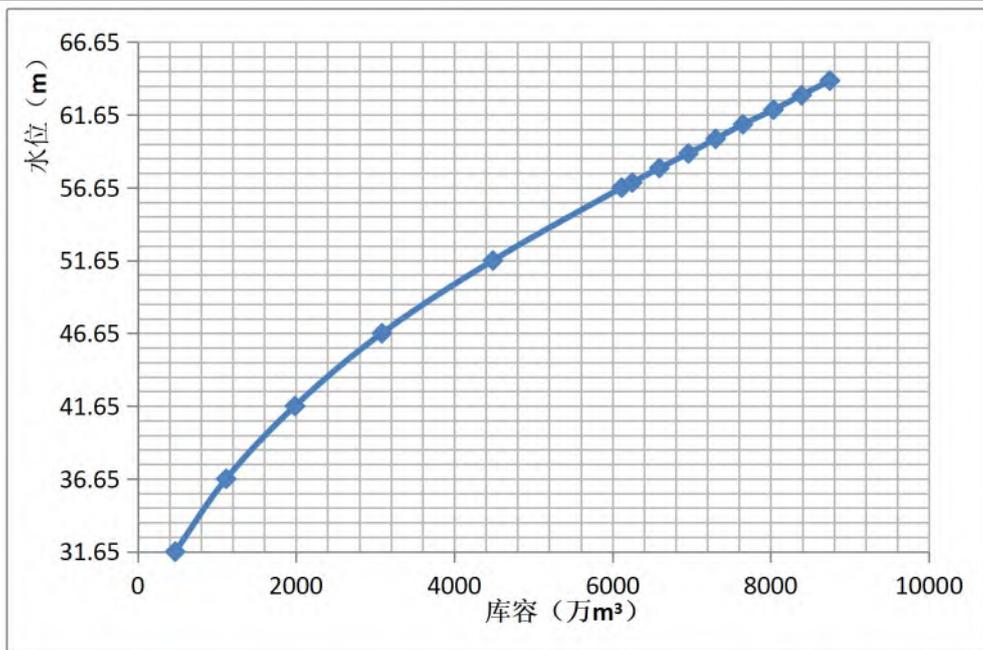
图 2.2-1 联和水库水位库容关系曲线

联和水库的水位库容曲线采用水库除险加固初步设计成果，具体见表 2.2-1 及图 2.2-1。

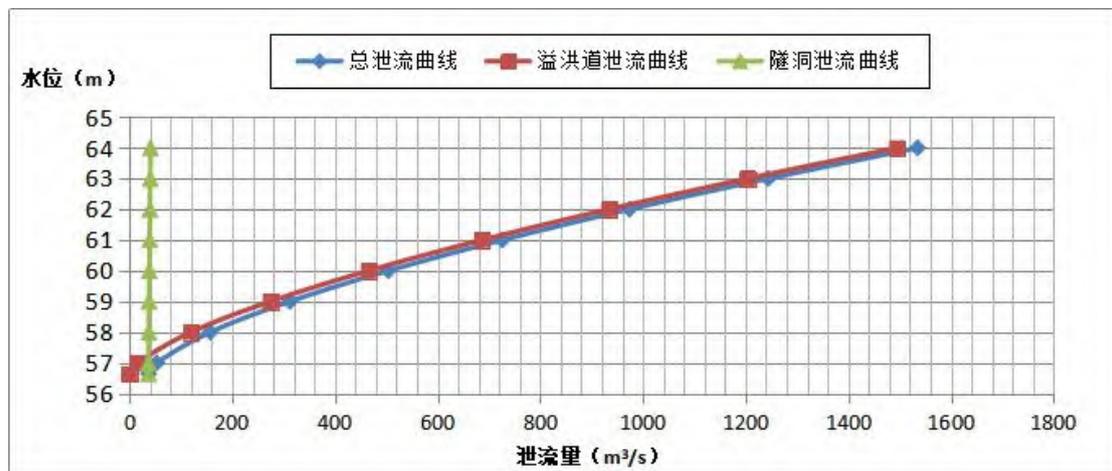
图 2.2-2 联和水库水位泄流量关系曲线

联和水库泄洪建筑物由溢洪道和隧洞组成，两者共同承担联和水库的泄洪任务，库水位与流量关系曲线采用除险加固初步设计报告成果，见表 2.2-2 及图 2.2-2。

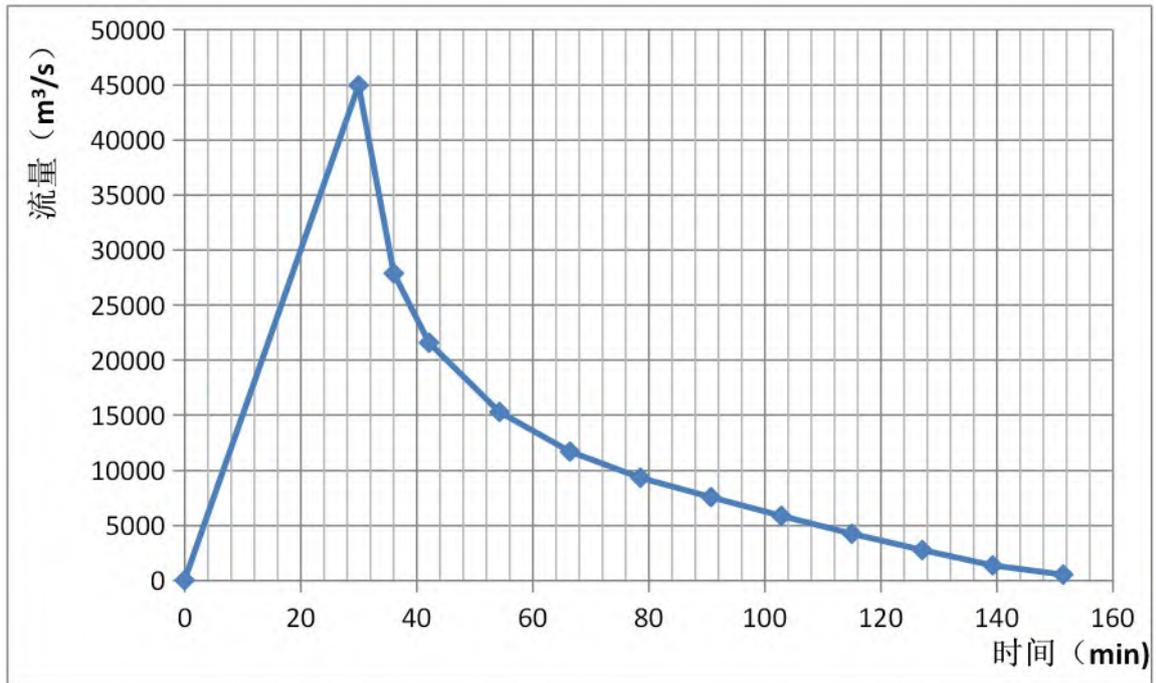
图 3.2-1 联和水库溃坝流量过程线

备注：溃决形式为逐渐溃，溃坝历时取 0.5h，即 30min。

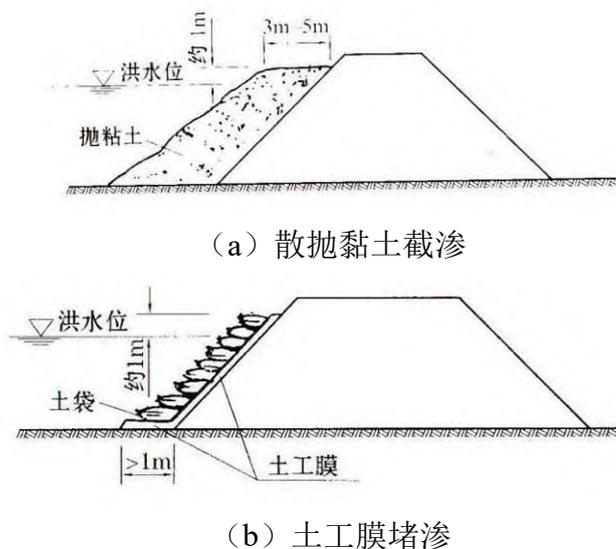
图 5.2-1 渗水抢险示意图

当水库持续高水位运行时，若坝体浸润线抬高，背水坡出逸点抬高，出现大面积的渗水，将威胁大坝的安全时，首先迅速降低水位（降低速度每昼夜不超过 1m），同时应采取临水截渗和背水坡反滤导渗的措施进行抢险，具体采取如下几种措施：①复合土工薄膜堵渗：先将复合土工薄膜连接，其下端折叠并结成袋状，插入直径 4-5cm 的钢管或塞入土袋，上端系于坝顶的木桩上，在迎水坡顶将复合土工薄膜卷好，清理好坡面后沿坡滚下，为了防止复合土工薄膜漂浮，在其上压盖土袋，并抛填粘土，形成前戽截渗。②散抛粘土截渗：当临水坡漏洞较多较小，范围较大，进水口难以寻找或难以找全时，在迎水坡大于渗水范围散抛粘土，形成厚约 3-5m 的隔渗前戽。渗水抢险示意图如图 5.2-1 所示。

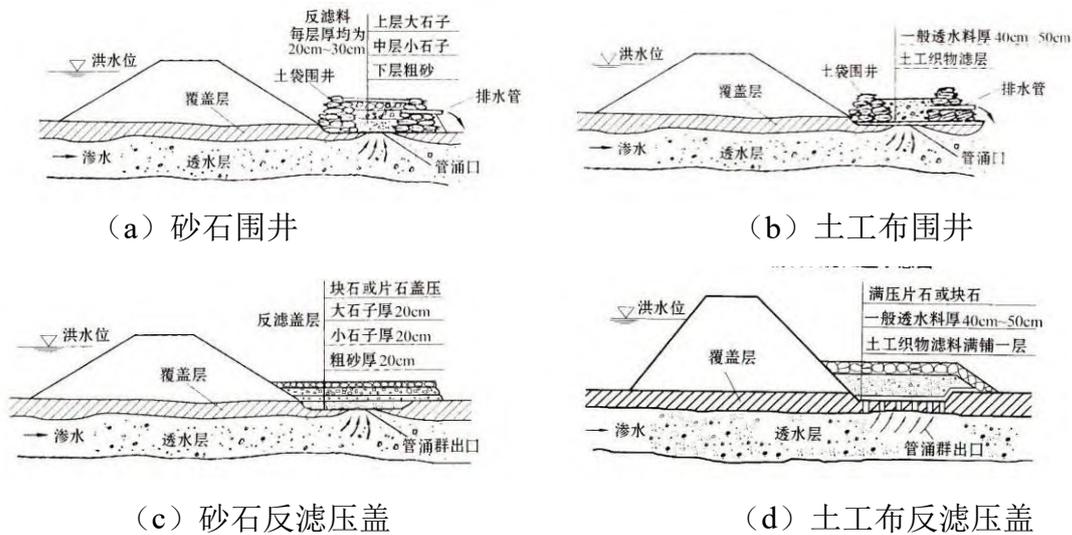
图 5.2-2 管涌抢险示意图

2) 围井砌筑。围井范围应视洞口多少而定，对单个洞口围井直径为 1~2m，围井高度应能使漏出的水不带泥沙，一般为 1~1.5m；围井采用土袋垒砌，砌到一定高度后，拔除临时引流管，在井内填反滤料，反滤料自下而上分别填 0.3m 厚的粗砂、砾石、碎石、块石，一般采用三级级配。滤料填筑最好清洗，不含杂质，级配应符合要求。然后继续将围井垒砌到预定高度，在距围井顶 0.3m 处安设竹筒或钢管，将水安全引出，若发现井壁渗水，应在原井壁外侧再包以土袋，中间填土夯实。

1) 土工布反滤压盖。把地基上一切带有尖、棱的石块和杂物清除干净，并加以平整，然后满铺一层土工布，其上再铺 50cm 厚的砂石透水料，最后满压块石或沙袋一层；土工布压盖范围至少应超过渗水范围周边 1.0m。

2) 砂石反滤压盖。先清理铺设范围内的杂物和软泥，对涌水涌沙较严重的出口应用块石或砖块抛填，消杀水势，然后普通盖压一层约 20cm 厚的粗砂，其上先后再铺各 20cm 厚的小石和大石各一层，最后压盖一层块石保护层；砂石反滤压盖范围应超过渗水范围周边 1.0m。

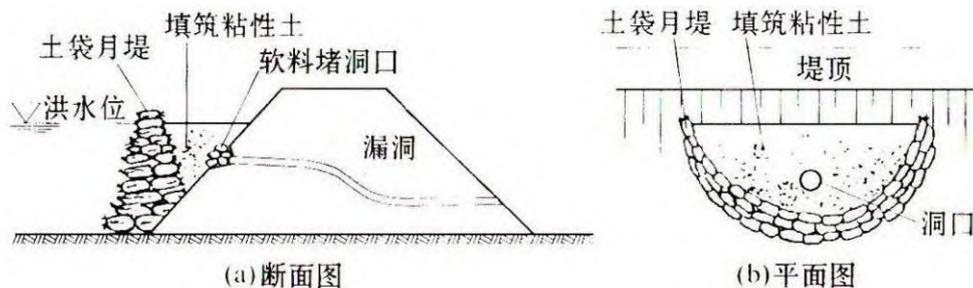
图 5.2-3 漏洞抢险示意图

4) 当迎水坡水深不大，漏洞进水口较多，分布范围广，一时难以查准找全时，采用抛粘土抢筑前戽或用土袋在洞口范围内修筑半月形围堰，内填粘土堵漏。

5) 在漏洞进口尚未找到时，为防止险情恶化，可暂在背水坡漏洞出口处修筑反滤围井，反滤围井方法见管涌抢险措施。漏洞抢险示意图如图 5.2-3 所示。

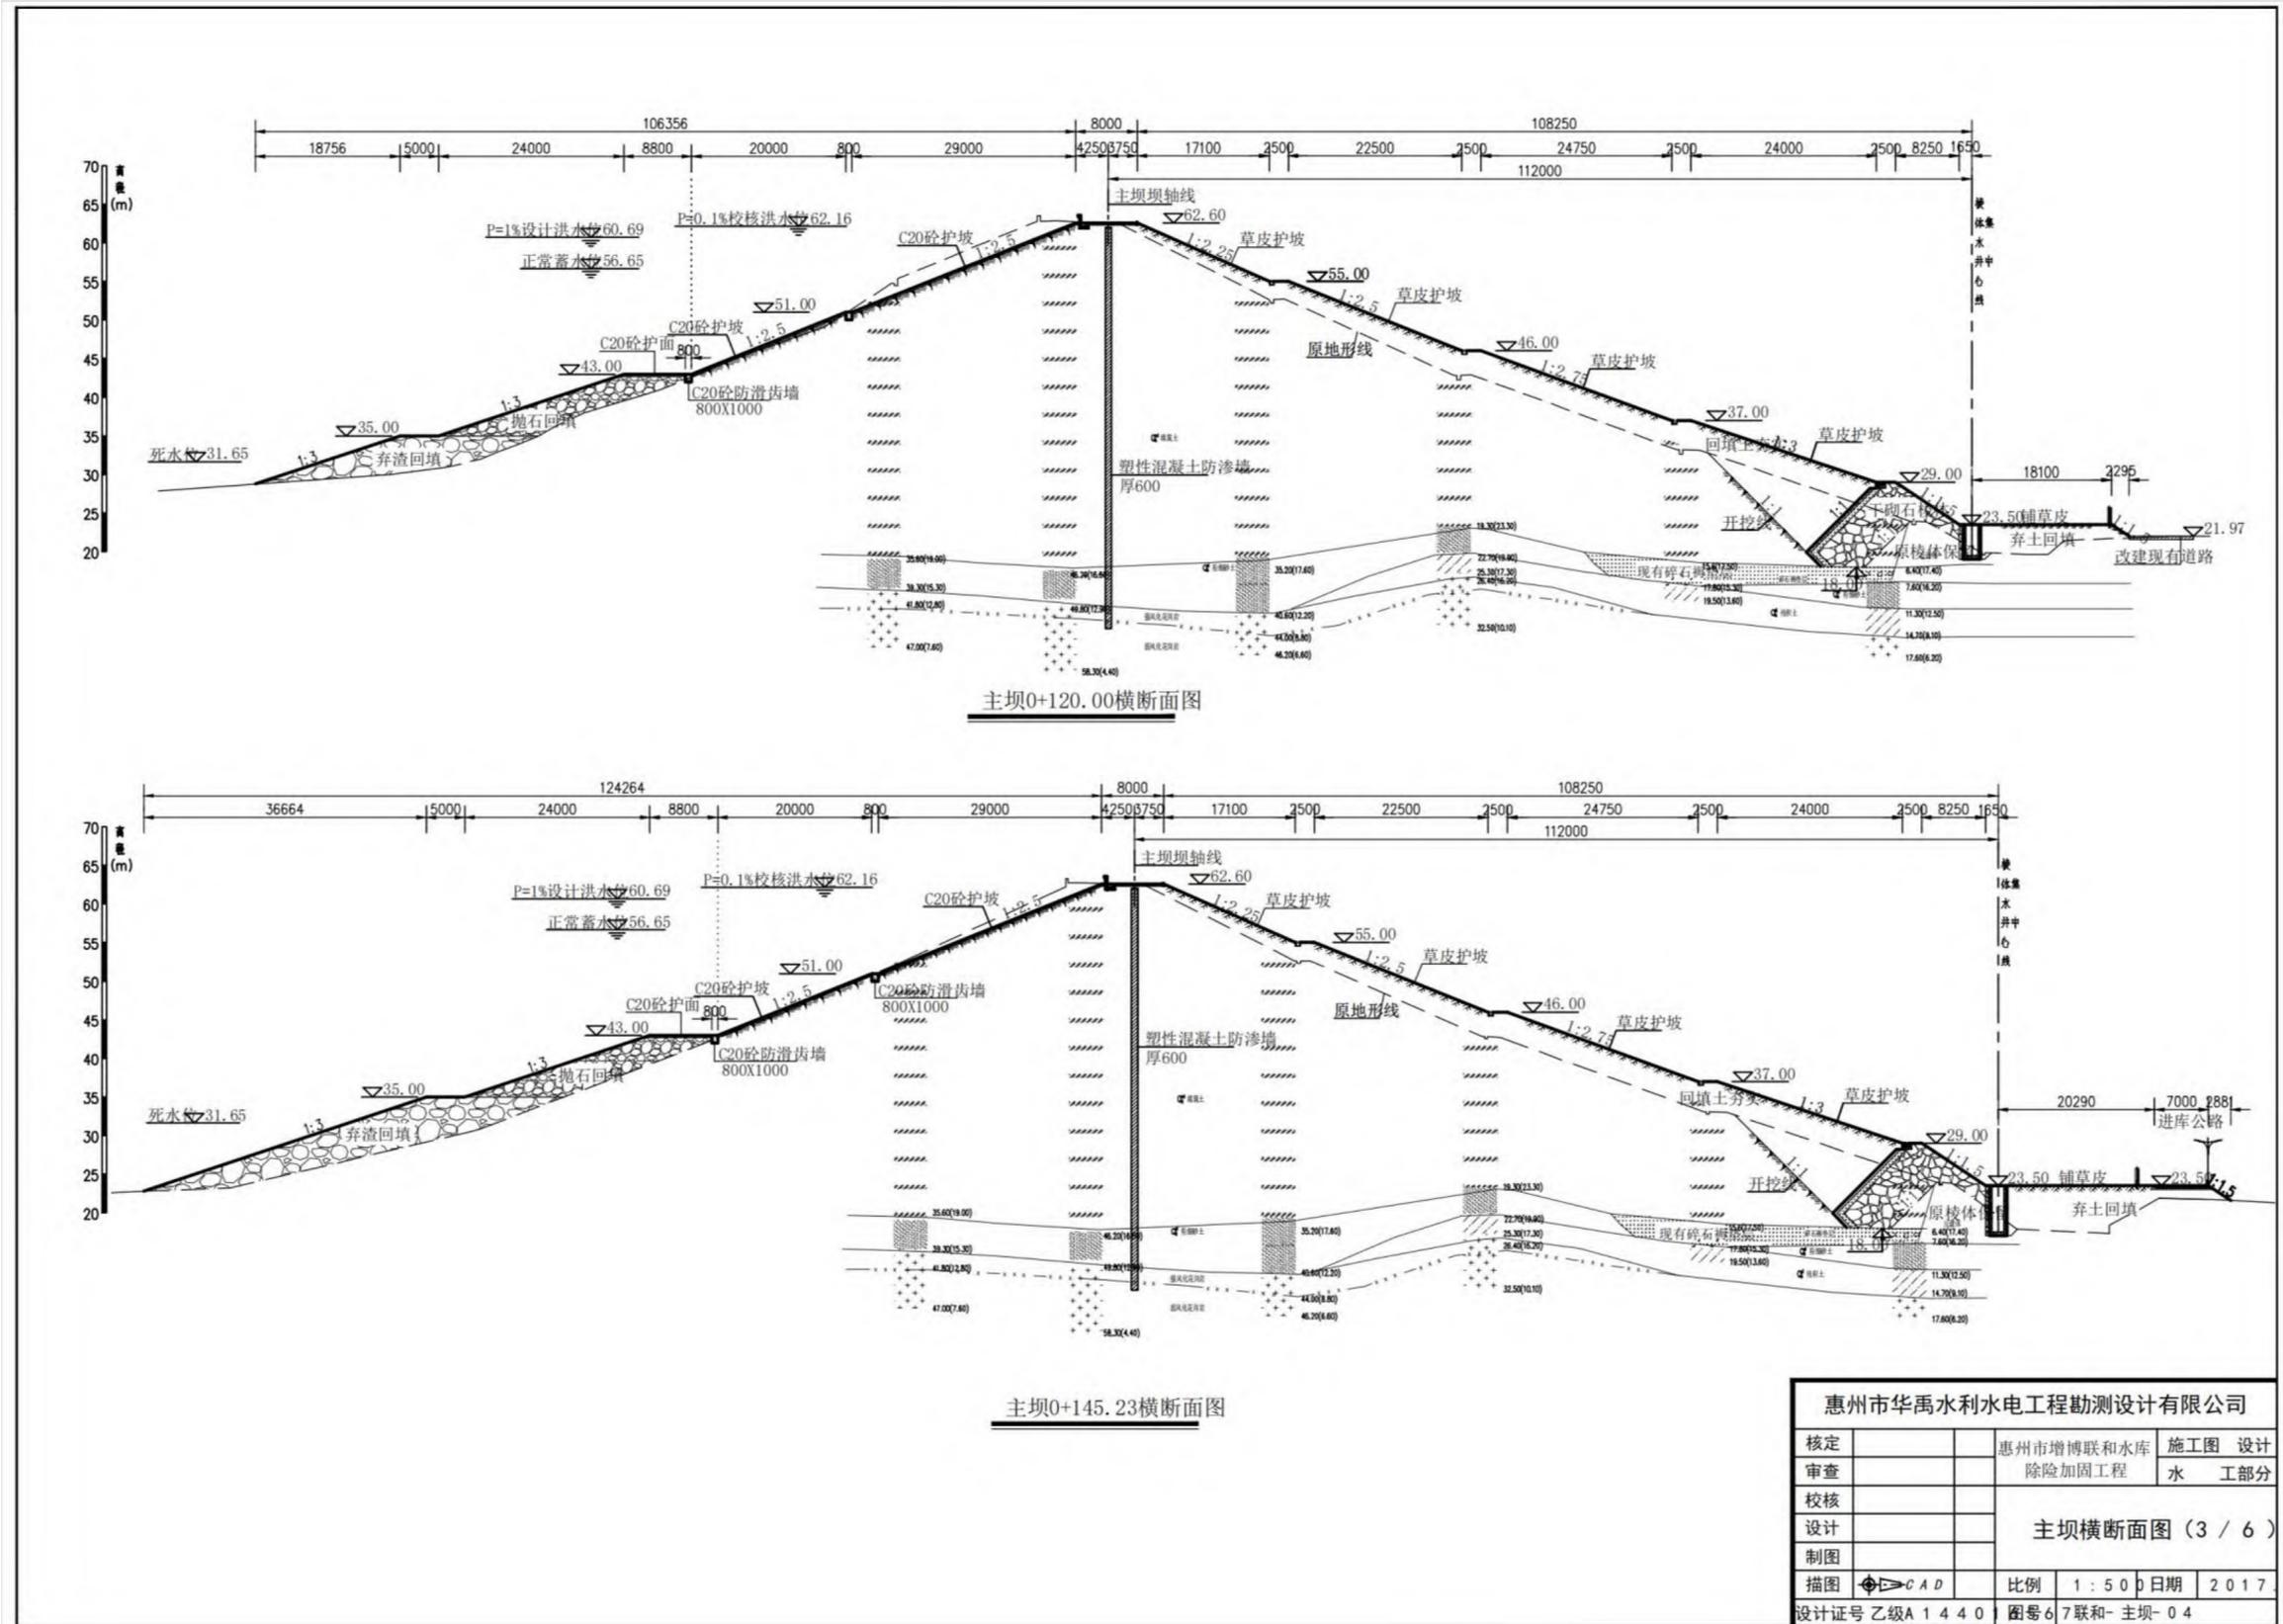
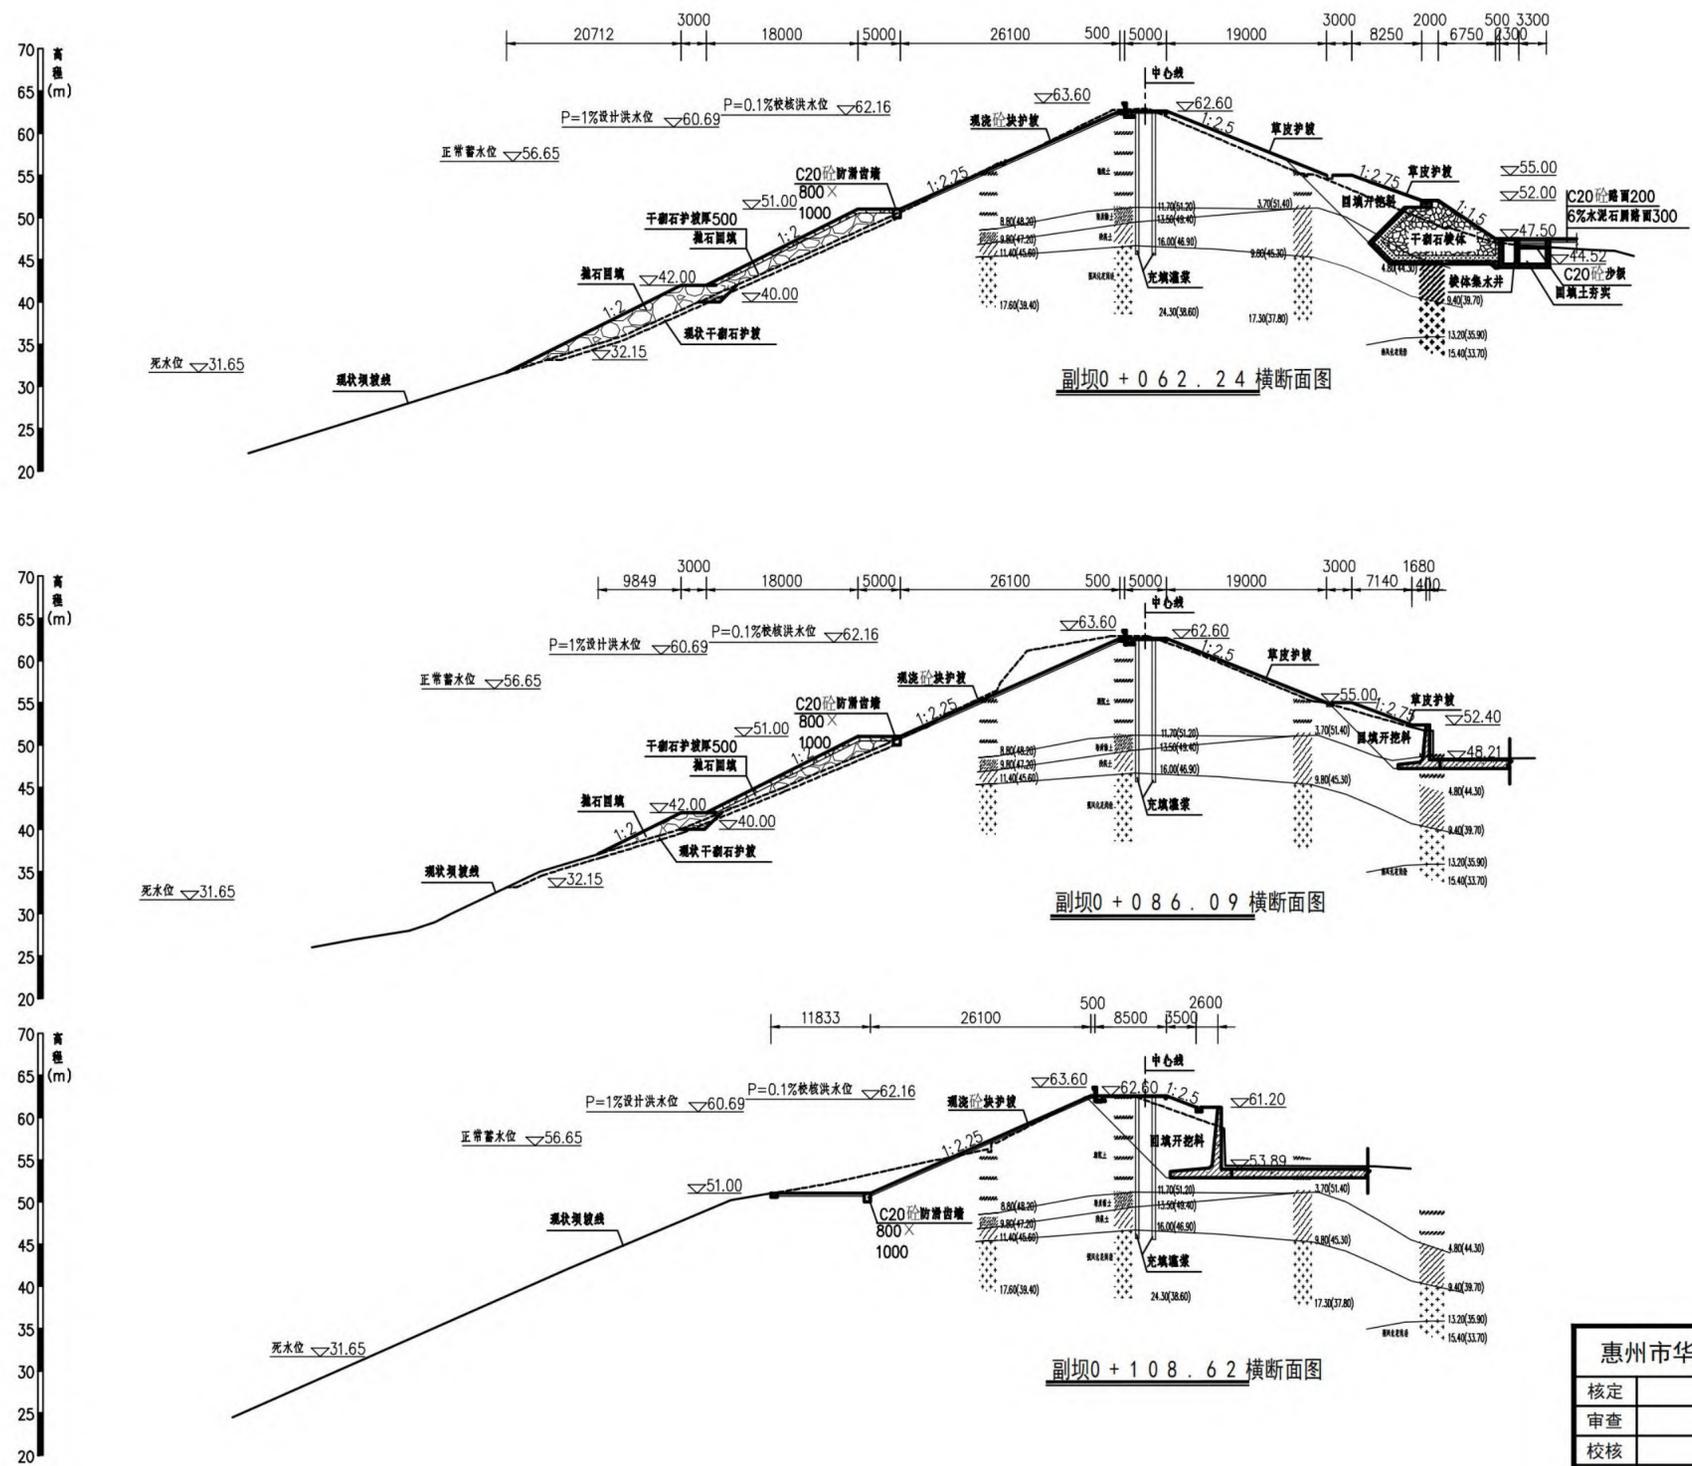
附图 5-2 联和水库副坝剖面图（主要断面）

惠州市华禹水利水电工程勘测设计有限公司			
核定		惠州市增博联和水库	施工图 设计
审查		除险加固工程	水 工 部 分
校核		副坝横断面图 (2 / 2)	
设计			
制图			
描图	CAD	比例	1:500
设计证号	乙级A1440	图号	6/副坝-03
		日期	2017.
