二（连浩特）至广（州）公路（粤境）怀集至三水段高速公路  
（原广贺（广州~贺州）高速公路三水至怀集段）

## 竣工环境保护验收调查报告

调查单位： 交通运输部公路科学研究所

完成时间： 二〇一五年四月

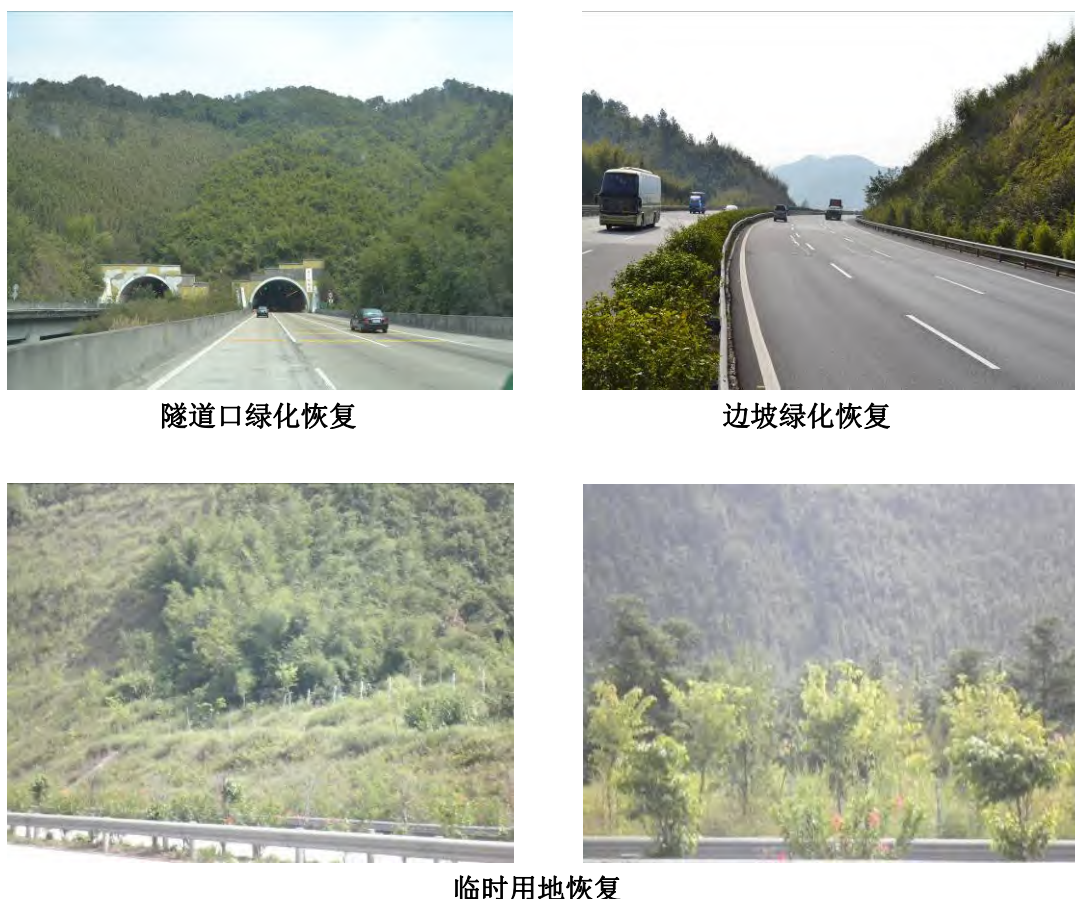
本项目在广宁竹海森林公园内未设置临时用地，在邻近广宁竹海森林公园路段一侧设置临时用地 2 处 (具体见表 5.8-1 和表 5.8-3)，主体工程施工期结束后及时进行了场地清理和植被恢复，恢复效果良好。另外对公路沿线边坡、隧道口及红线范围结合区域自然条件进行了施工迹地生态恢复工作，采用当地适生物种进行植被恢复，保证了生物安全，并加强了生态恢复过程中的管理和维护措施，保证了植被恢复的成活率。邻近广宁竹海森林公园路段施工迹地恢复情况见图 5.3-2。

图 5.3-2 广宁竹海国家森林公园路段施工迹地恢复情况

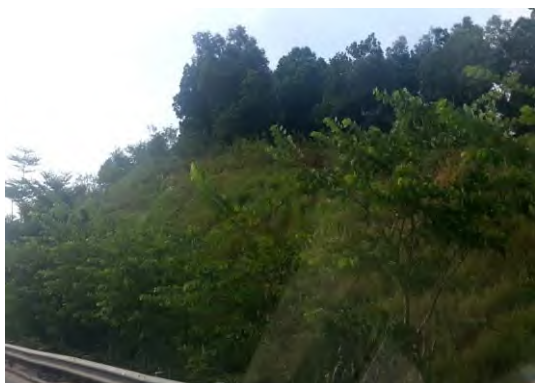
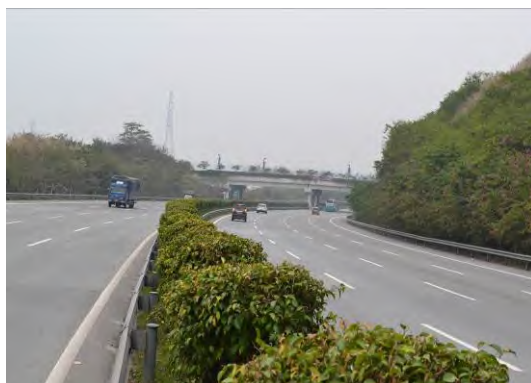
本项目在三水森林公园路段未设置临时用地，在主体工程施工结束后对公路沿线边坡及红线范围结合公园规划进行了施工迹地生态恢复工作，在路侧绿化采用了体态较高的乔木，并结合种植灌木、草本进行植被恢复，并加强了生态恢复过程中的管理和维护措施，保证了植被恢复的成活率。三水森林公园路段施工迹地恢复情况见图 5.4-2。

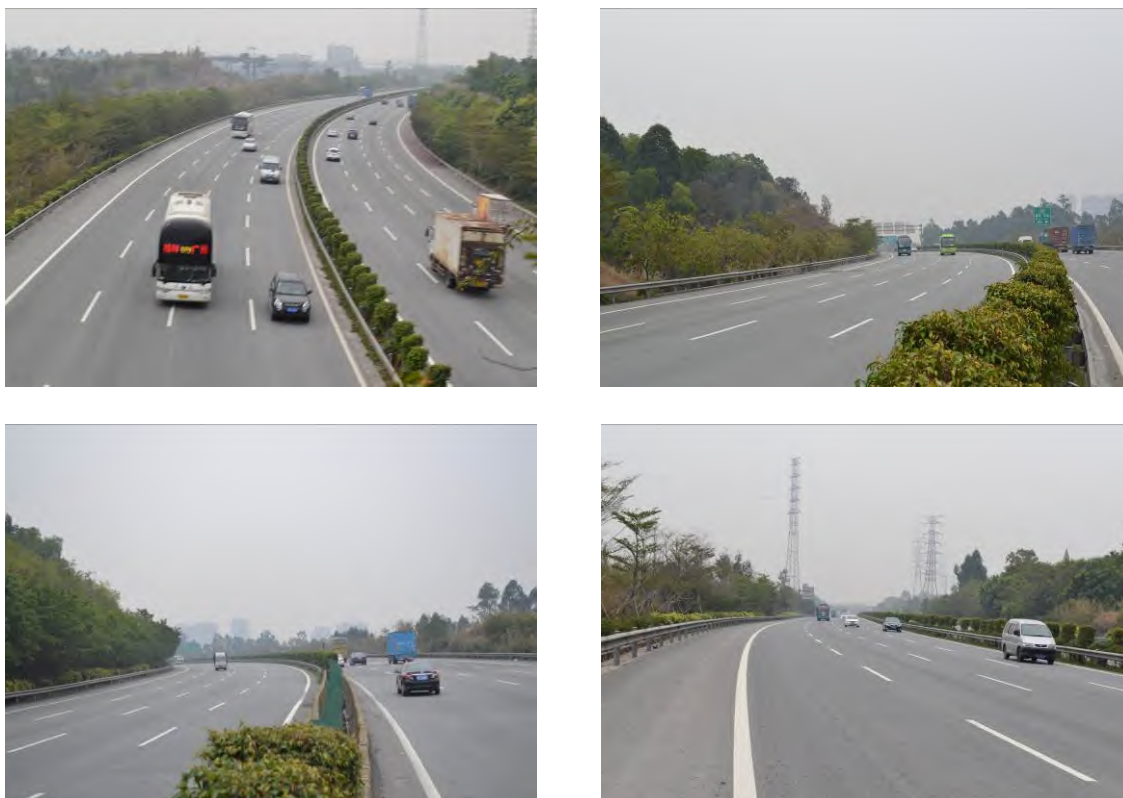
本项目路线避开了森林公园所有景点，距最近景点——纪元塔景区的距离为150m，该景点位于线位北侧的山坡高地，项目距离其它景点距离均超过500m。且该路段在路侧绿化采用了乔、灌、草相结合景观绿化及生态边坡，将公路掩映于树林中，公路对森林公园各景点景观影响不大。另一方面，公路沿线的景观绿化使得公路公路内部景观与公园景观自然过渡，使公路内部景观融入公园景观。三水森林公园路段景观照片见图5.4-3。

图 5.4-3 三水森林公园路段景观

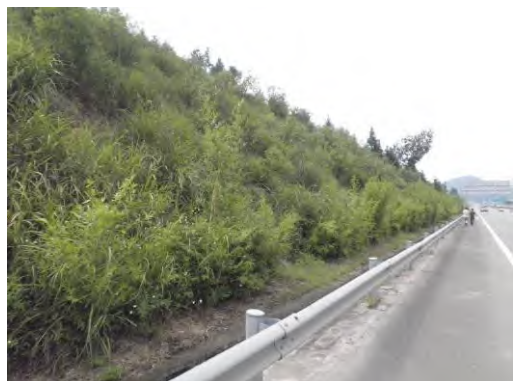
路基边坡防护和绿化

公路绿化工程包括路基边坡绿化、隧道洞口绿化、中央分隔带绿化、隔离栅绿化、互通式立交绿化、服务区绿化美化。公路绿化选择了大量的地区乡土植物种类，乔、灌、草相结合。项目沿线绿化工程效果见图 5.7-1。

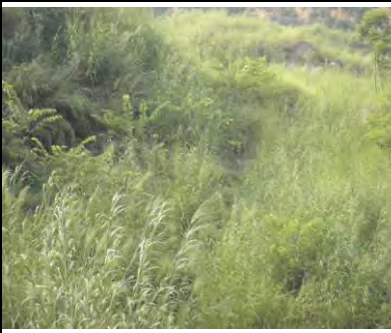
序号	桩号	名称	距路中心线距离 (m)	占地类型	占地面积 (hm <sup>2</sup> )	恢复情况	照片
50	K2657+300	弃土场	左 20	林地	1.91	场地已恢复植被，长势较好，绿化效果较好

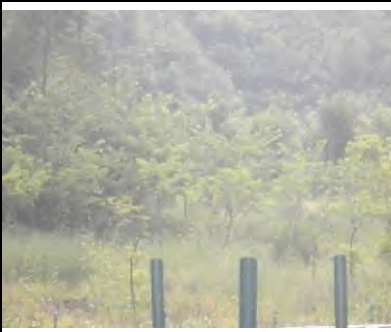
51	K2659+600	弃土场	左 45	林地	1.31	场地已恢复植被，长势良好，绿化效果较好	 
52	K2659+600	弃土场	右 20	林地	0.91	场地已恢复植被，长势良好，绿化效果较好

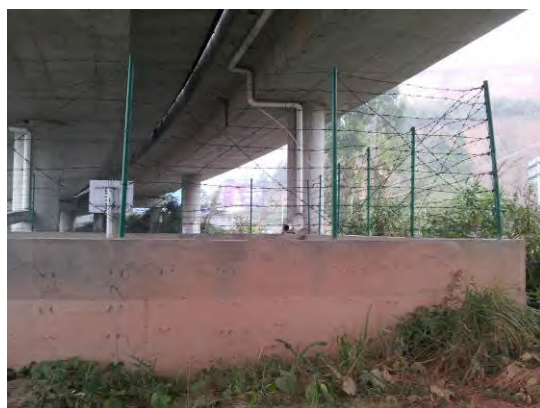
绥江官步大桥集水管+收集池

2. 根据环境影响报告书及批复要求,在北江特大桥、龙江大桥、黄田绥江大桥和官步绥江大桥处均设置了桥面径流收集系统,在桥梁两端设置 PVC 管道,在桥下设置沉淀池(应急池),将桥面排水引至桥梁两侧的收集池。桥面径流不进入沿线水体,以防止突发事故危险液体进入敏感水体。收集池具有沉淀和隔油功能,可对初期雨水进行处理,同时兼具应急事故缓冲功能。收集池的池底和池壁为水泥结构,池底进行了防渗处理,以免发生事故泄漏时污染物下渗,引起二次污染。

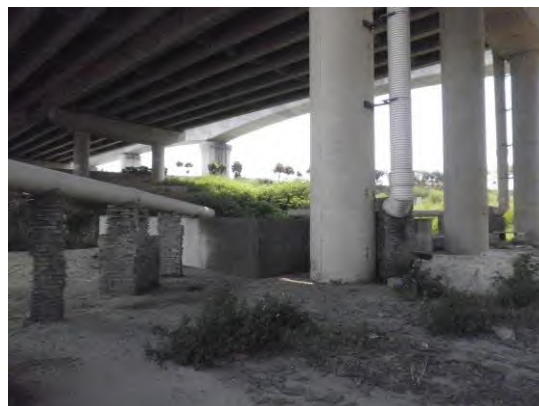
北江特大桥集水管+收集池

桥位位于南江水厂取水口上游 1.5km 处;工程穿越了马房水厂饮用水二级水源保护区和贞山水厂、四会水厂饮用水二级水源保护区的陆域范围。运营管理机构通过加强了巡逻管护,禁止超载或有泄漏货物的车辆上路,对路段行驶的危险品实施全程监控,确保危险品运输车辆安全,通过以上措施减少本项目运营期对水源保护区陆域范围的影响。北江特大桥路段除采取以上管理措施外,工程在北江特大桥采用钢筋混凝土防撞护栏;在桥头设置警示标志;设置桥面径流收集系统,桥面径流经集水管进入收集池,雨水径流经隔油沉淀后回用于附近服务设施站点绿化、养护,不外排,危化品运输事故水运至有资质的单位进行处理。通过以上措施,减少了本项目对南江水厂取水口及饮用水二级水源保护区水质影响较小。

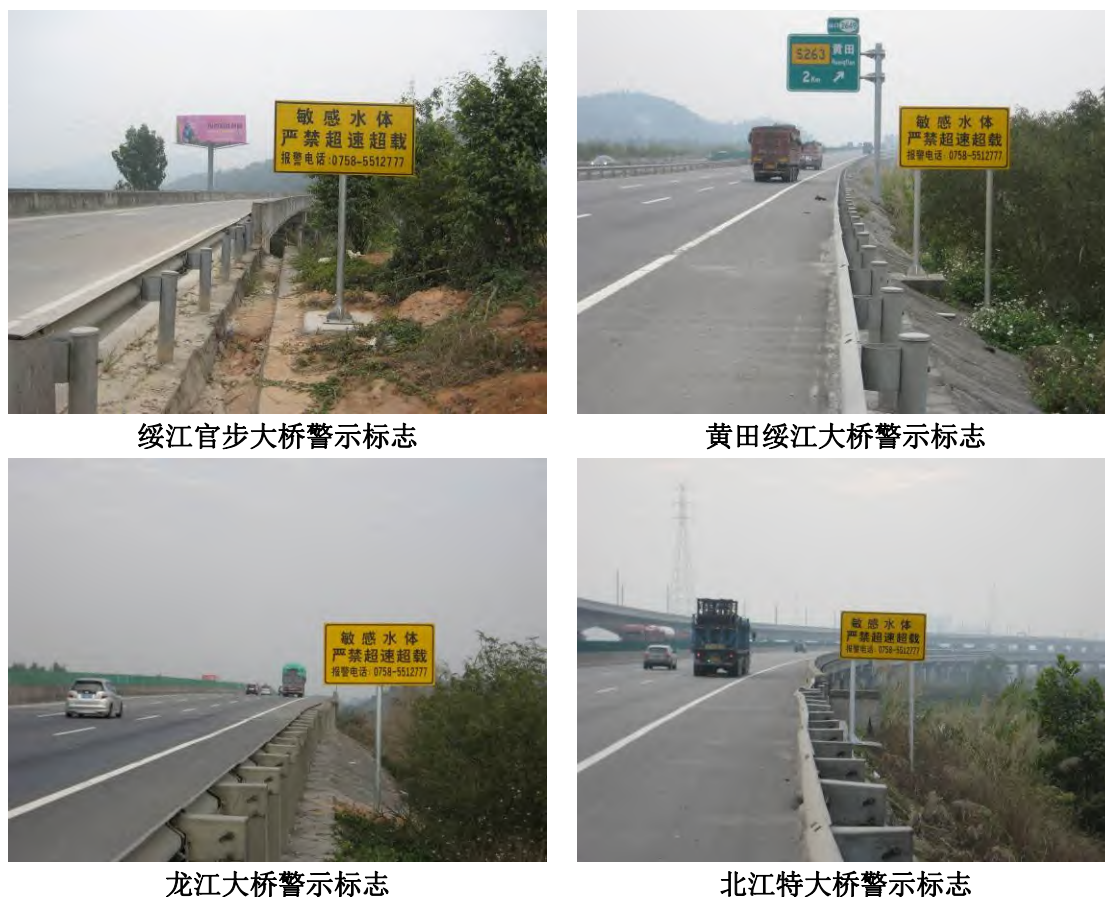
图 7.3-2 环境风险警示标志照片

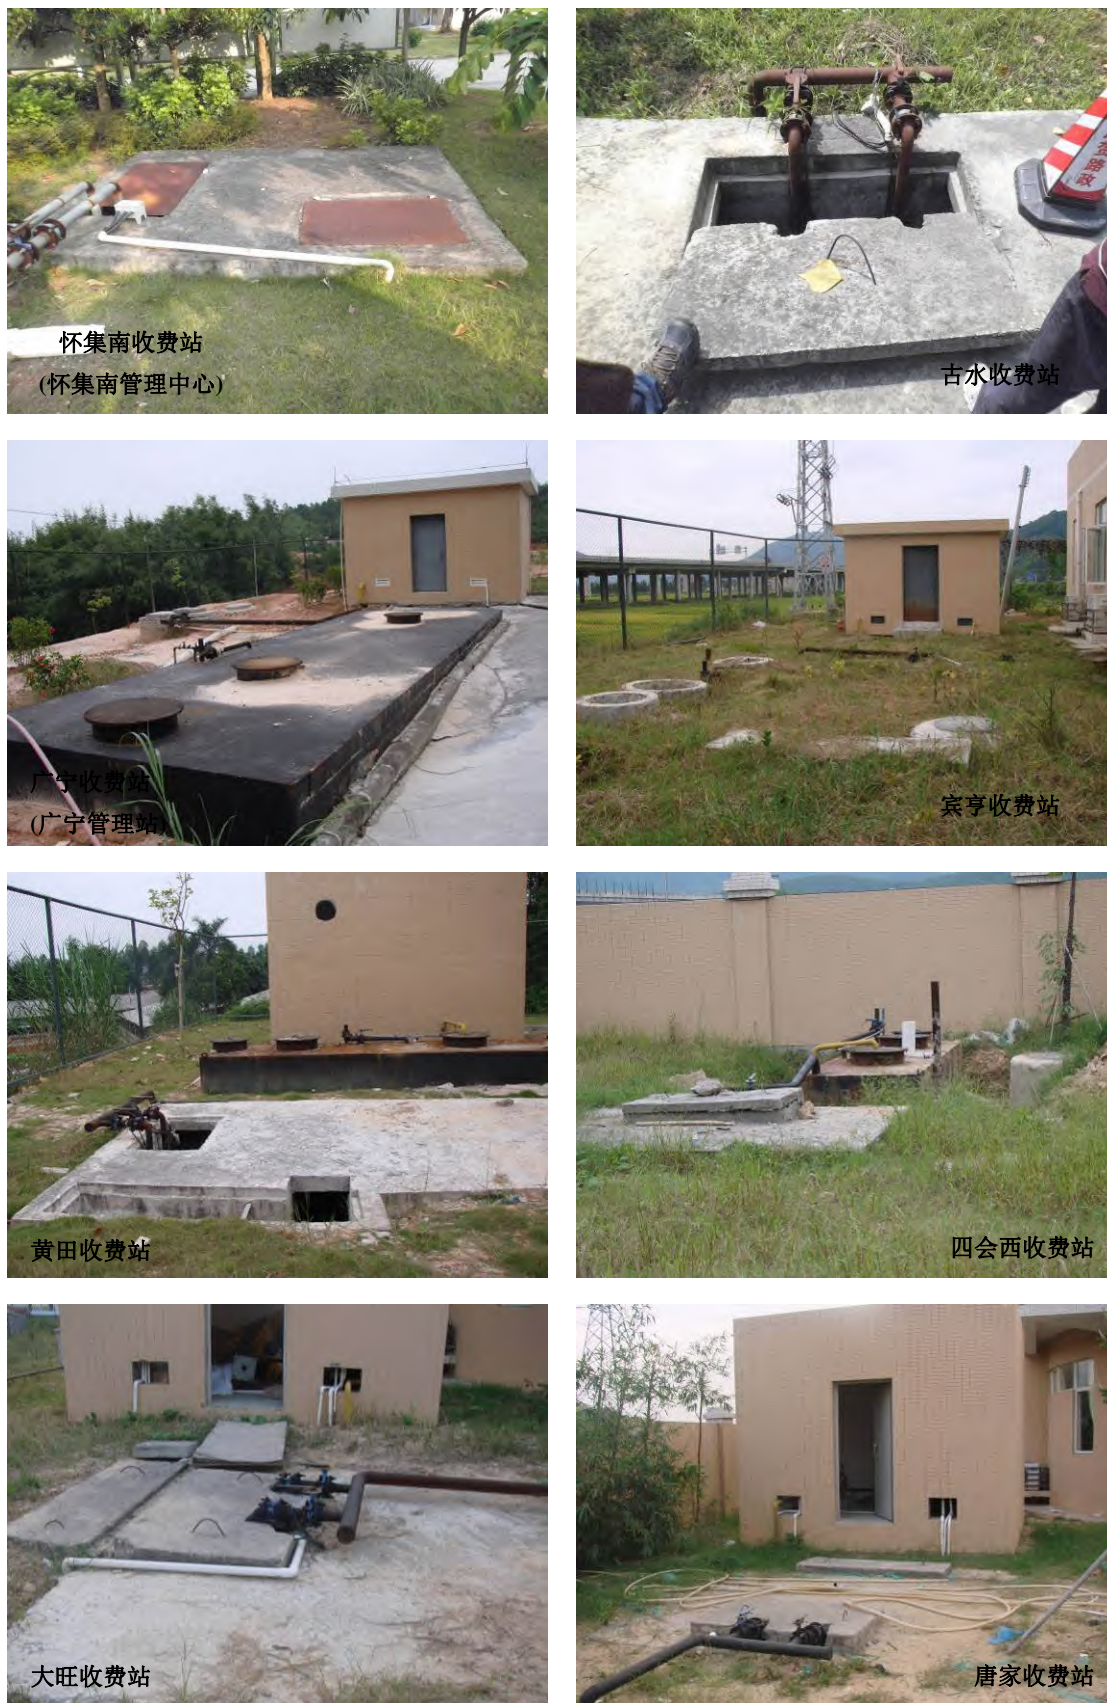
沿线设施		位置桩号	设备名称	处理规模	设备数量	污水产生量	污水排放去向
收费站	1	怀集南收费站 (与怀集南管理中心合建)	地理式一体化污水处理设备	12.5t/h	1 套	25.8t/d	入边沟，汇入农灌系统
	2	古水收费站		1.0t/h	1 套	2.6t/d	入边沟，汇入农灌系统
	3	广宁收费站 (与广宁管理站同址合建)		10t/h	1 套	10.0t/d	入边沟，汇入收费站西北侧无名水塘
	4	宾亨收费站		1.0t/h	1 套	3.0t/d	入边沟，汇入农灌系统
	5	黄田收费站		1.0t/h	1 套	2.4t/d	入边沟，汇入农灌系统
	6	四会西收费站		1.0t/h	1 套	2.0t/d	入边沟，汇入互通内沟塘
	7	大旺收费站		1.0t/h	1 套	4.3t/d	收集后，回用于绿化养护，不外排
	8	唐家收费站		1.0t/h	1 套	4.3t/d	入边沟，汇入农灌系统
服务区	9	怀城服务区		12.5t/h	2 套	41.3t/d	入边沟，汇入农灌系统
	10	广宁服务区		12.5t/h	2 套	46.4t/d	入边沟，汇入农灌系统
	11	龙甫服务区 (与四会管理站合建)		10t/h 的 1 套、12.5t/h 的 2 套	3 套	77.5t/d	入边沟，汇入农灌系统

图 7.3-8 沿线设施污水处理设施情况——收费站（包括怀集南管理中心、广宁管理站）

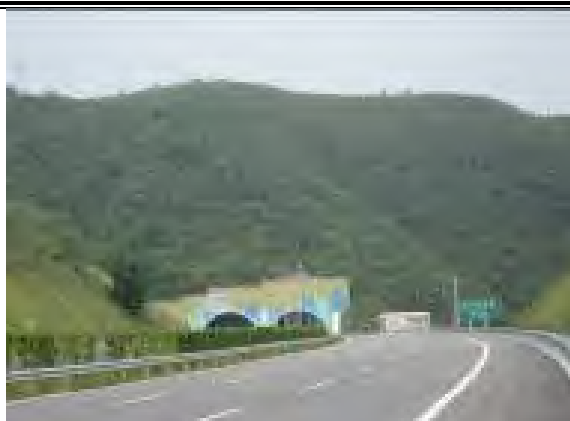
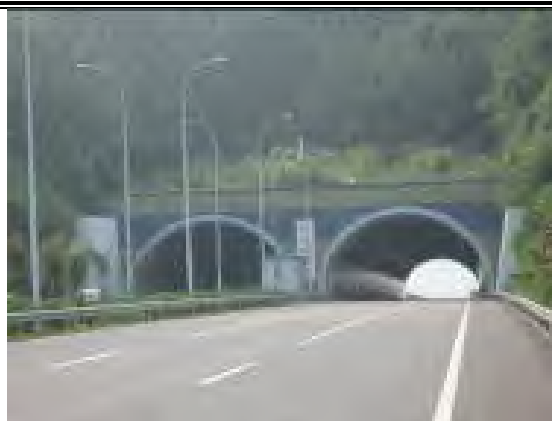
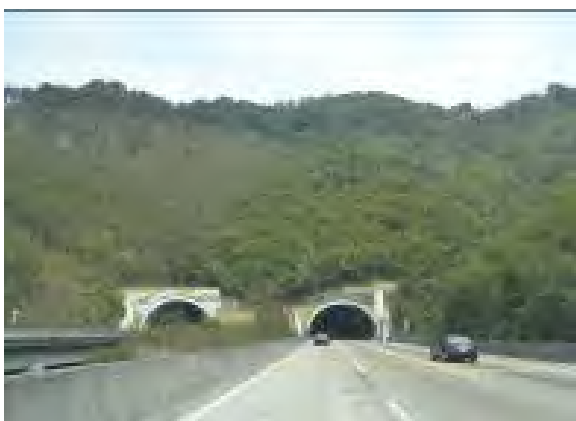
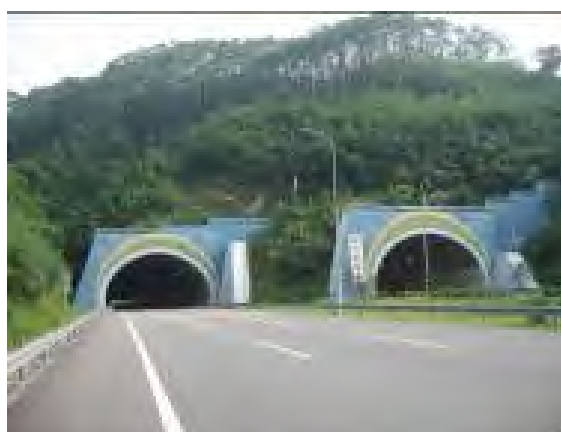
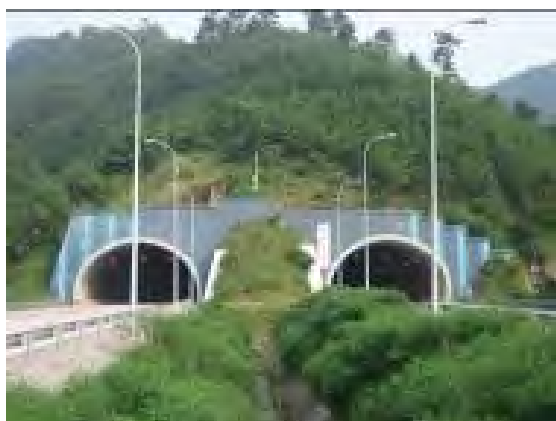
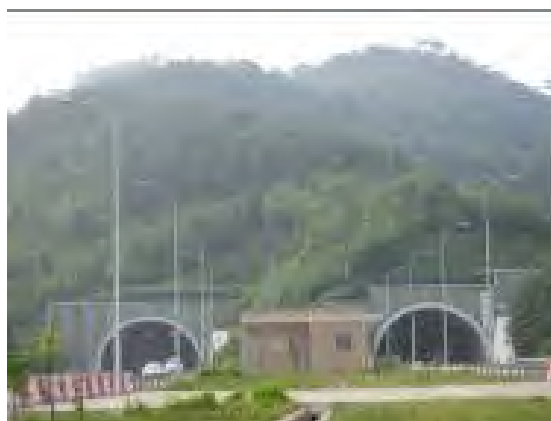
图7.4-1 沿线隧道植被照片 (1)

本项目在隧道施工前采取了超前探水，查明前方地下水的分布与水量后，施工时辅以预注浆疏水和堵水措施，将地下水尽可能封堵在围岩外，有效避免了隧道施工发生涌水事故。施工结束后，隧道口进行了绿化景观，绿化植被的栽种对于稳固坡体、涵养水源等效果较好。经调查，沿线隧道附近无地下饮用水源取水点，项目施工未对沿线居民饮水产生影响；隧道附近植被主要为人工马尾松林、竹林、桉树林及杉木林，植被较好，未因本项目建设而引起地下水疏干，从而导致植被破坏，隧道施工未对地下水造成明显的不利影响，沿线隧道植被照片见图 7.4-1。

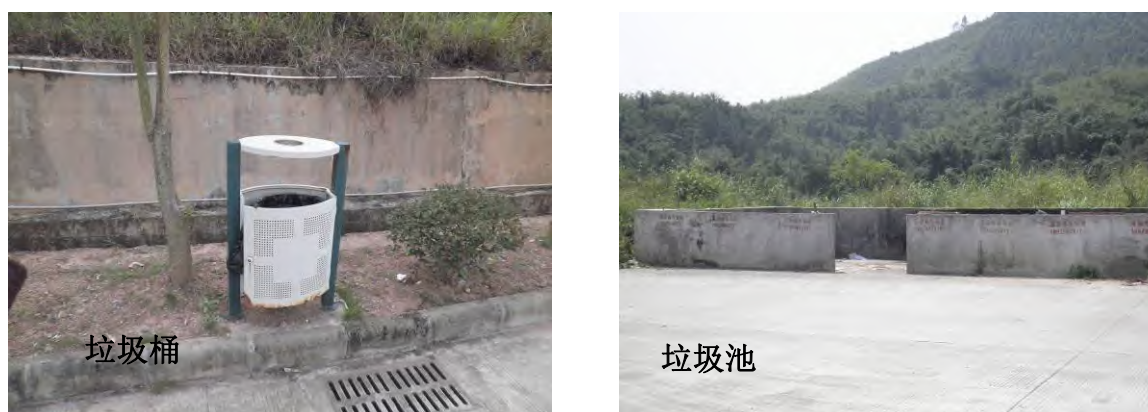
固体废物主要来自服务区、收费站、管理中心(站)等沿线设施站点的生活垃圾,以及少量路面垃圾。根据调查,目前本公路服务设施站点生活垃圾产生量为 58.7t/年,详见表 8.3-1。服务设施配备垃圾桶、垃圾池等集中收集生活垃圾(具体见图 8.3-1),并委托广东晶通公路工程建设集团有限公司定期清运(具体见附件 21)。本公路已配备专人养护公路,定期清理路面垃圾。

图 8.3-1 沿线服务设施站点生活垃圾收集设施
