涉挥发性有机物排放违法处罚案例

# 涉挥发性有机物排放违法处罚案例

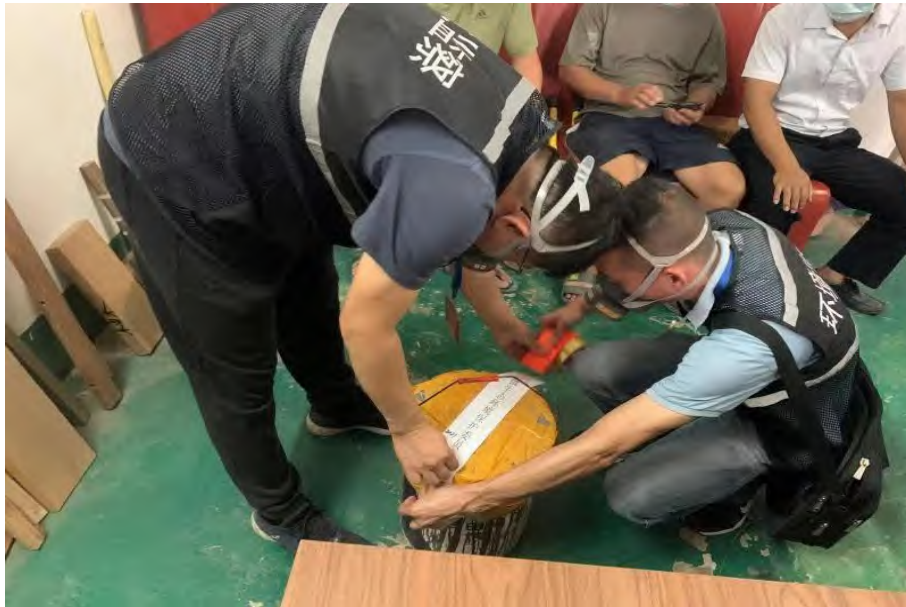
2021 年 7 月 29 日，佛山市生态环境局顺德分局执法人员对佛山市顺德区乐从某家具厂进行现场检查，检查时该厂面漆房喷漆工序正在作业，执法人员在该厂面漆房现场对一桶正在使用的色漆涂料进行封存，并委托广东产品质量监督检验研究院对上述色漆涂料进行检测分析。根据《检测报告》（编号：SH2102299）、《涂料检测结果分析报告》【广质涂（2021）-SH2102299】显示，该色漆涂料样品的挥发性有机化合物（VOC）主要成分为乙苯、二甲苯、乙酸仲丁酯、环己酮和三甲苯，水分检测结果为 0.05%，属于溶剂型涂料，且该色漆涂料样品挥发性有机化合物（VOC）含量为 671g/L，超出《低挥发性有机化合物含量涂料产品技术要求》（GB/T38597-2020）“表 2 溶剂型涂料中 VOC 含量的要求”中“木器涂料（限工厂化涂装用）”类的 VOC 限量值（ $\leq 420\text{g/L}$ ）的要求，不属于低挥发性有机化合物含量涂料产品。

对正在使用的色漆涂料进行封存现场情况

佛山市顺德区乐从某家具厂的行为违反了《中华人民共和国大气污染防治法》（以下简称《大气污染防治法》）第四十六条关于“工业涂装企业应当使用低挥发性有机物含量的涂料，并建立台账，记录生产原料、辅料的使用量、废弃量、去向以及挥发性有机物含量。台账保存期限不得少于三年”的规定，依据《大气污染防治法》第一百零八条关于“违反本法规定，有下列行为之一的，由县级以上人民政府生态环境主管部门责令改正，处二万元以上二十万元以下的罚款；拒不改正的，责令停产整治：（二）工业涂装企业未使用低挥发性有机物含量涂料或者未建立、保存台账的”规定，佛山市生态环境局（顺德分局）责令该厂改正违法行为，处罚款人民币 17 万元。

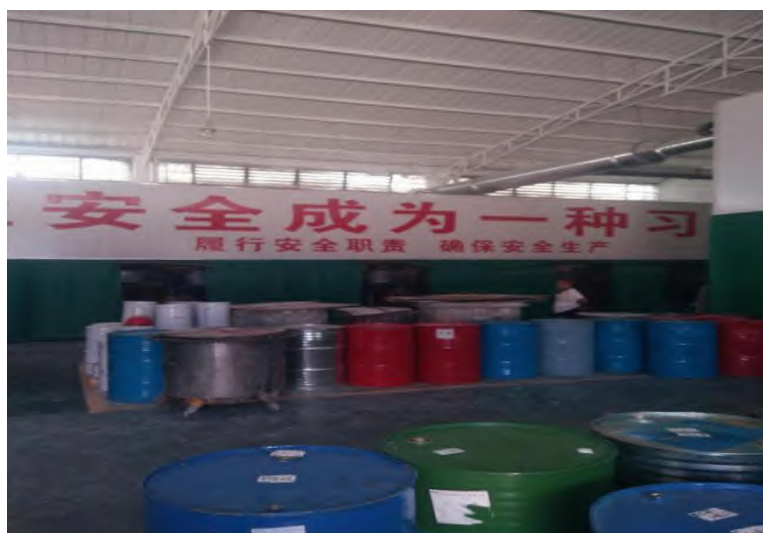
2020 年 8 月，经广州市生态环境局花都分局现场检查，发现广州某实业有限公司正在生产，产品主要为家具油漆（溶剂型涂料），主要工艺为：醇酸树脂、溶剂—混合搅拌—成品，主要在混合过程中产生

有机废气，但是生产车间密闭的卷帘打开，且有在车间外进行树脂调配的行为，上述产生有机废气的工序未在密闭空间进行。

该公司违反了《大气污染防治法》第四十五条关于“产生含挥发性有机物废气的生产和服务活动，应当在密闭空间或者设备中进行，并按照规定安装、使用污染防治设施；无法密闭的，应当采取措施减少废气排放”的规定，依据该法第一百零八条，关于“违反本法规定，有下列行为之一的，由县级以上人民政府生态环境主管部门责令改正，处二万元以上二十万元以下的罚款；拒不改正的，责令停产整治：（一）产生含挥发性有机物废气的生产和服务活动，未在密闭空间或者设备中进行，未按照规定安装、使用污染防治设施，或者未采取减少废气排放措施的”规定，广州市生态环境局责令该公司十日内改正违法行为，处2万元罚款。

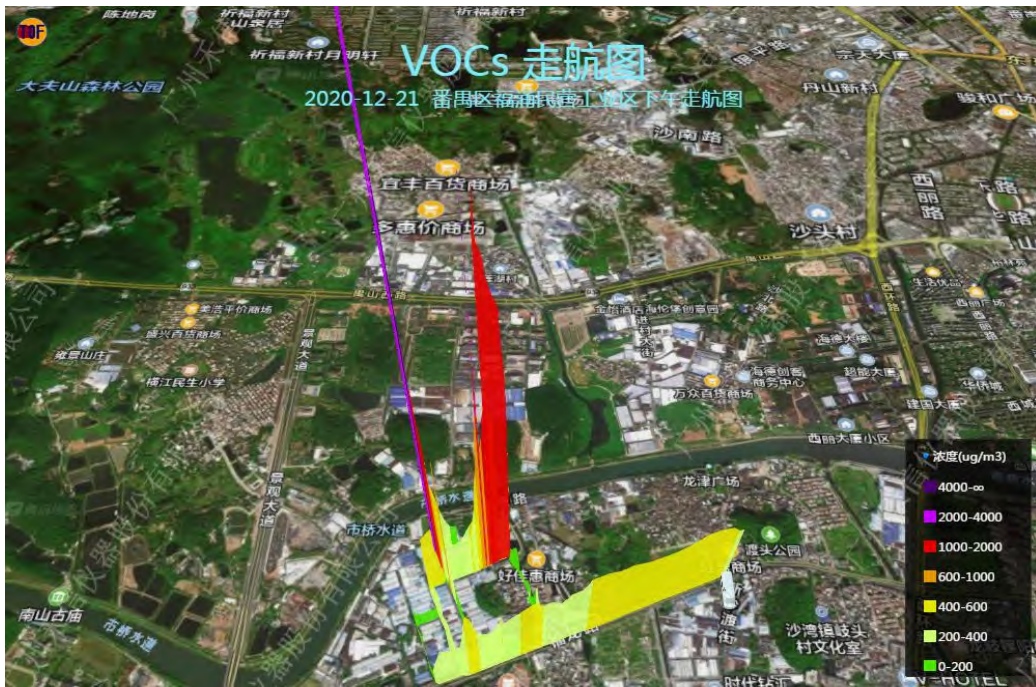
为更有针对性地开展挥发性有机物整治及污染天气应对工作，广州市生态环境局对番禺区福涌民营工业区开展了挥发性有机物走航监测，实现“测管”协同、第一时间追踪分析污染源情况。福涌民营工业区位于番禺区福龙路，是生态环境部门重点管控的涉挥发性有机物园区，且根据冬季气象条件，为居民聚集区上风向，对周边群众生活产生了较大影响。2020 年 12 月 21 日，市生态环境局执法人员对广州市番禺区福涌民营工业区进行 VOCs 走航监测，通过走航车辆顶部安装的传感器走航系统，实时监测沿途空气质量。走航期间共发现 2 处总挥发性有机物浓度异常点位，异常点 1 为三联塑料胶袋厂附近路段，现场有刺激性气味，但核查该厂生产工艺后推测该处应为受到上风向企业排放影响；继续走航上风向企业排查到异常点 2 即广州某装饰工程有限公司周边，现场有明显刺激性气味。执法人员现场核查发现，广州某装饰工程有限公司主要从事室内装饰、装修加工，生产过程产生挥发性有机废气，未配套污染治理设施。后经番禺分局进一步查实，认定该公司上底漆及扫胶工序产生含挥发性有机物废气，未在密闭空间中进行，亦未按照规定安装使用污染防治设施。

（红色为异常点位 1，VOCs 峰值浓度为  $2452.7\mu\text{g}/\text{m}^3$ ；紫色为异常点位 2，VOCs 峰值浓度为  $12909.8\mu\text{g}/\text{m}^3$ 。）

该公司违反了《大气污染防治法》第四十五条关于“产生含挥发性有机物废气的生产和服务活动，应当在密闭空间或者设备中进行，并按照规定安装、使用污染防治设施；无法密闭的，应当采取措施减少废气排放”的规定，根据该法第一百零八条第一项“违反本法规定，有下列行为之一的，由县级以上人民政府生态环境主管部门责令改正，处二万元以上二十万元以下的罚款；拒不改正的，责令停产整治：（一）产生含挥发性有机物废气的生产和服务活动，未在密闭空间或者设备中进行，未按照规定安装、使用污染防治设施，或者未采取减少废气排放措施的”规定，广州市生态环境局责令该公司改正违法行为，处罚款 15 万元。

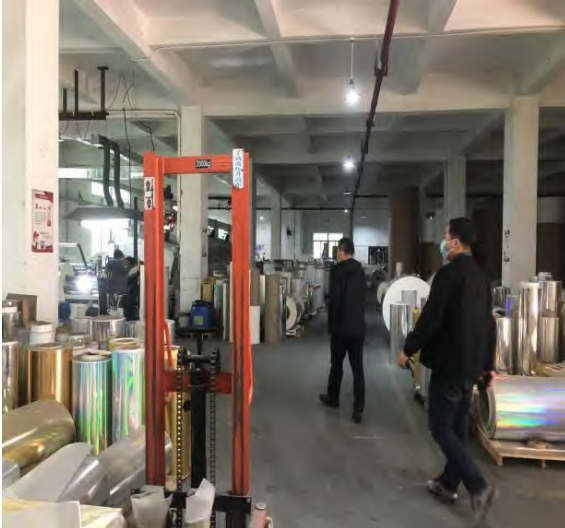
2021 年 12 月 13 日，深圳市生态环境局龙华管理局执法人员到该单位进行现场检查，该单位产生含挥发性有机物废气的生产和服务活动未在密闭空间中进行。该单位主要从事纸制品的生产加工，厂房面积约 1300 平方米，现场检查时生产车间正在生产，设有 2 台切纸机（正在使用），2 台复合机（正在使用），楼顶配套废气治理设施正在运行，车间大门、窗户、排风扇处于打开状态，生产产生的废气部分通过打开的门窗及排风扇排出厂外，执法人员已现场拍照录像取证。

| 执法人员现场执法检查 | 废气部分通过打开的门窗及排风扇排出厂外 |

2021 年 12 月 16 日，深圳市生态环境局龙华管理局执法人员向该单位直接送达《责令改正违法行为决定书》（深环龙华责改字〔2021〕GL46 号），责令该单位停止未在密闭车间生产的行为。

2022 年 2 月 14 日，深圳市生态环境局龙华管理局执法人员对该单位进行复查，现场检查时生产车间正在生产，车间窗户已关闭，排气扇未开启。

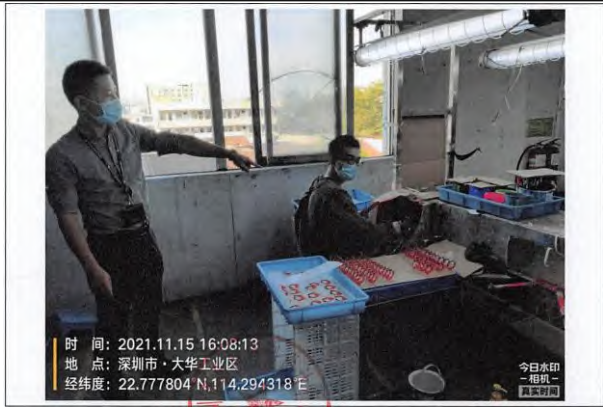
2021 年 11 月 15 日，深圳市生态环境局龙岗管理局执法人员到深圳市某模型设计有限公司进行执法检查。该公司位于非环境敏感区。现场检查时，该公司车间正在生产，其中灌树脂、喷漆、移印工艺在生产加工过程中产生的废气属于含挥发性有机物废气，主要污染物为非甲烷总烃、总 VOCs。该公司喷漆工艺生产车间窗户敞开，未在密闭空间或设备中进行。该公司有按规定安装污染防治设施并正常运行。

| 执法人员现场检查时发现该公司生产车间未依法密闭 | 执法人员现场确认公司有安装污染防治设施并正常运行 |

圳市某模型设计有限公司进行复查。复查时该公司喷漆工艺已密闭生产。经查，该公司近一年内无信访投诉案件，近一年内无相关行政处罚记录。

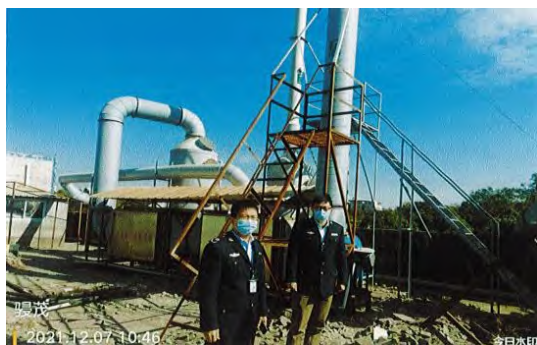
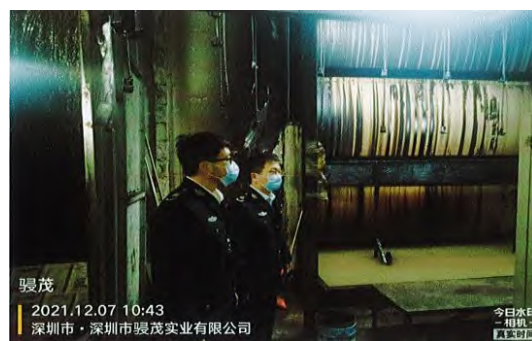
2021 年 11 月 5 日 16 时 18 分，深圳市生态环境局坪山管理局执法人员到深圳市坪山区某公司进行现场检查，检查发现某公司共设有 24 个废气排放口，但该公司排污许可证上仅载明设有 19 个废气排放

口，大气污染物排放口数量明显不符合排污许可证规定。同时发现该公司车间内正在进行喷油作业，作业过程中会产生挥发性有机物，喷油工位与车间内环境联通，车间北面大门敞开致使车间与外环境联通，挥发性有机废气通过车间北面大门外排外环境。

2022 年 1 月 18 日，坪山管理局依法作出《行政处罚决定书》，根据《大气污染防治法》第四十五条、第一百零八条第（一）项以及《排污许可管理条例》第十八条第二款、第三十六条第（一）项的规定，并参照《深圳市环境行政处罚裁量权实施标准》（2021 年版）第十五章§15.7.1 和第二十三章§23.6.2 裁量标准的规定，坪山管理局决定对该公司产生含挥发性有机物废气的生产和服务活动，未在密闭空间或者设备中进行的违法行为处罚款人民币 2 万元整，对该公司污染物排放口数量不符合排污许可证规定的违法行为处罚款人民币 2 万元整，对两项违法行为共处罚款人民币 4 万元整。

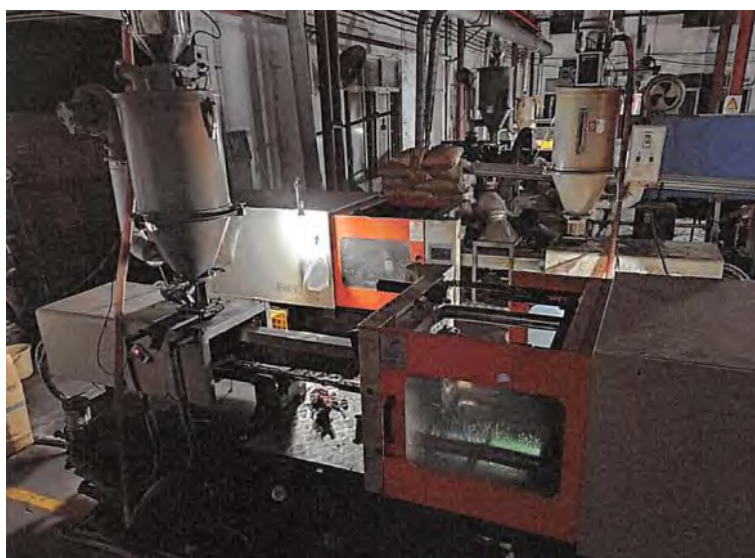
2021 年 9 月 22 日佛山市顺德区杏坛镇人民政府执法人员检查该企业正在生产，项目配套的废气治理设施没有开启，没有正常运行，部分注塑机的集气罩被拆除，废气直接排放到外环境，属于产生含挥发性有机物废气的生产和服务活动，未按照规定安装、使用污染防治设施。

该公司违反了《大气污染防治法》第四十五条的规定，佛山市顺德区杏坛镇人民政府责令该单位改正违法行为。经听证笔录确认，当事人积极配合执法人员，并已及时完成整改，依据《大气污染防治法》第一百零八条第一款第（一）项及《佛山市生态环境局行政处罚自由裁量权执行规定》的规定，决定从轻处以 12 万元罚款。

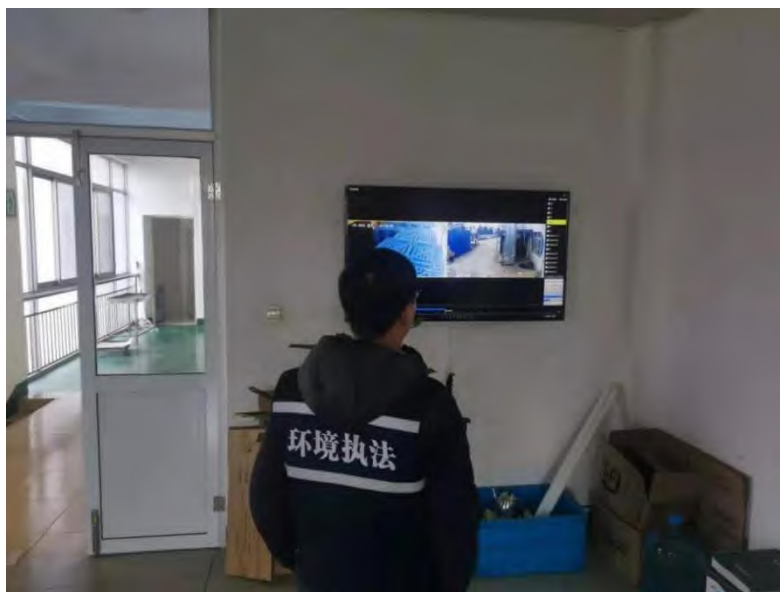
据作为处罚依据的案件，这也是 2021 年 1 月 6 日生态环境部印发《关于优化生态环境保护执法方式提高执法效能的指导意见》后，南通市首例运用非现场监管方式发现并处罚的案件。1 月 16 日下午，生态环境部门监控中心发现了一条异常数据。数据显示，南通市通州区某企业治污设施用电量连续 23 小时数值“0”，而在此期间该企业的生产设备运行正常。监控人员立即将相关线索转交属地，南通市通州生态环境局执法人员随即赶赴该企业开展现场核查。

面对检查，企业负责人在询问多人后，表示治污设施并未断电，一直运行正常。后经南通市生态环境综合行政执法局科技执法科人员登录后台分析，并结合视频监控，查明情况为：企业为了方便将气泵和治污设施的线路放在一起，1 月 14 日下午外来维修的工人在不清楚电源设置的情况下，断电维修气泵，修好后恢复供电，但治污设施开关无人打开；直至第二天下午巡查时，才发现配电柜电流量为“0”，巡查人员以为是短暂故障，启动设备后未及时报告。

该企业主要污染物为挥发性有机物，且本案件中无主观故意情形，主要是没有严格执行巡检制度，能够发现设施断电而没有及时发现。该行为违反了《大气污染防治法》第四十五条规定，属于未按照规定使用污染防治设施的行为。根据《大气污染防治法》第一百零八条第一项规定，予以立案处罚。

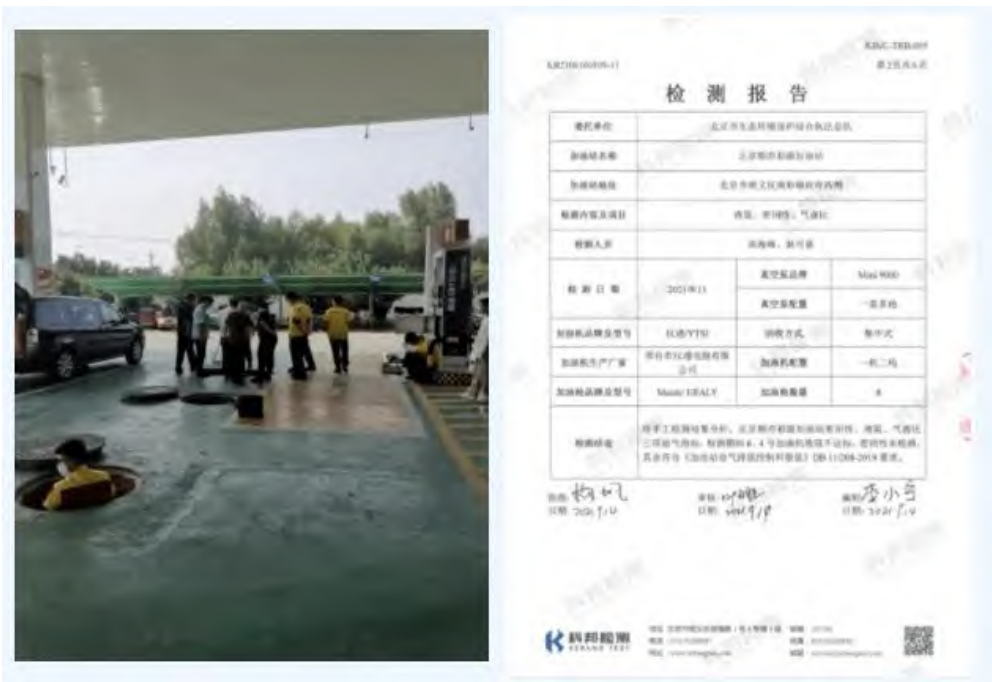
2021年9月，北京市生态环境局对北京顺亦某加油站进行现场检查，发现由于汽油堵塞管道，加油站的油气回收装置不能正常使用，两条油气回收管线的液阻检测结果不符合《加油站油气排放控制和限值》要求。

定，有下列行为之一的，由县级以上人民政府生态环境主管部门责令改正，处二万元以上二十万元以下的罚款；拒不改正的，责令停产整治：（四）储油储气库、加油加气站和油罐车、气罐车等，未按照国家有关规定安装并正常使用油气回收装置的”规定，北京市生态环境局责令该单位十日内改正，处 2 万元罚款。

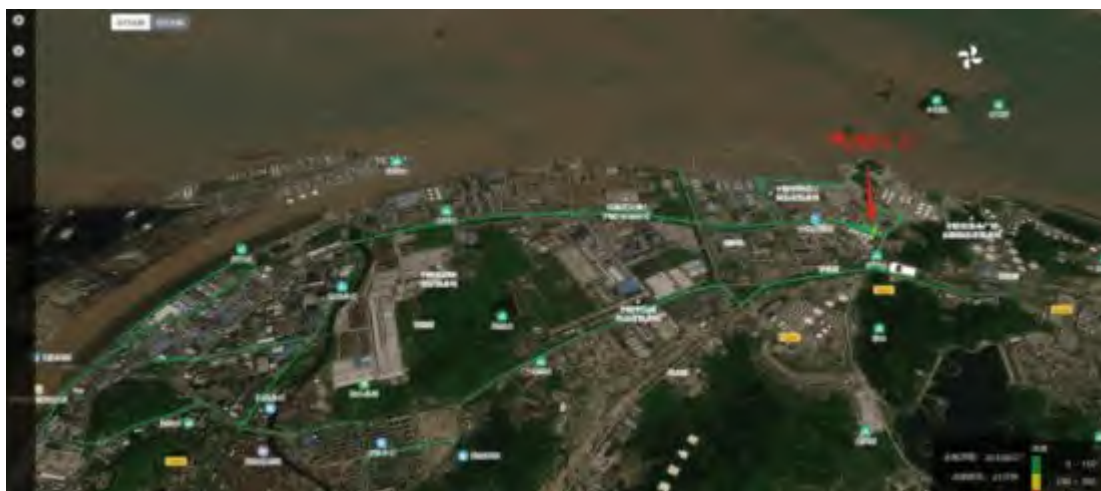
2021 年 7 月 8 日起，宁波市生态环境局北仑分局通过 VOCs 在线监控巡查，发现区域内某化工企业厂界 VOCs 在线数据出现偶发性异常情况。为进一步缩小溯源范围，并锁定可疑企业，北仑分局执法人员立即出动 VOCs 走航车对该化工企业周边进行走航监测，通过走航车边行驶、边检测、边反馈，描绘出污染地图。执法人员同步对该化工企业厂区开展全面排查核实，未发现明显产生 VOCs 的作业，结合现场风向情况以及 VOCs 走航车检测出的特征因子，综合分析研判后将重点怀疑对象锁定为该化工企业上风向的某高分子科技公司。

执法人员随即进入该高分子科技公司开展执法检查，同步使用无人机红外线功能确定厂区作业情况，并对高处生产装置和废气处理设施进行近距离扫描和人工核查，发现该公司 RTO 炉膛温度较高，导致应急阀门开启，部分废气未经处理直接从应急阀门处排放至外环境。同时，执法人员使用手持式 VOCs 检测仪器进行检测，核实污染源位置，经检测阀门处 VOCs 浓度为 201.9ppm。

经调查询问该公司相关负责人，此套 RTO 装置于 2021 年 7 月 5 日下午 3 时左右开始投用调试，投运后发现设施仍有所波动，经与设计单位、沸石转轮厂家进行进一步沟通，设计数据与正式投产后实际情况有所偏差，导致了该情况的发生。现场检查期间，该公司已根据要求立即调整工况，使 RTO 恢复正常平稳运行，废气达标排放。

该公司的上述行为涉嫌违反了《大气污染防治法》第二十条第二款之规定，“第二十条 企业事业单位和其他生产经营者向大气排放污染物的，应当依照法律法规和国务院生态环境主管部门的规定设置大气污染物排放口。禁止通过偷排、篡改或者伪造监测数据、以逃避现场检查为目的的临时停产、非紧急情况下开启应急排放通道、不正常运行大气污染防治设施等逃避监管的方式排放大气污染物”，根据《大气污染防治法》第九十九条第（三）项之规定，“第九十九条 违反本法规定，有下列行为之一的，由县级以上人民政府生态环境主管部门责令改正或者限制生产、停产整治，并处十万元以上一百万元以下的罚款；情节严重的，报经有批准权的人民政府批准，责令停业、关闭：（三）通过逃避监管的方式排放大气污染物的”，结合《浙江省生态环境厅关于印发〈浙江省生态环境行政处罚裁量基准规定〉的通知》（浙环发〔2020〕10 号），北仑分局对该公司实施依法查处，处罚款 10 万元。

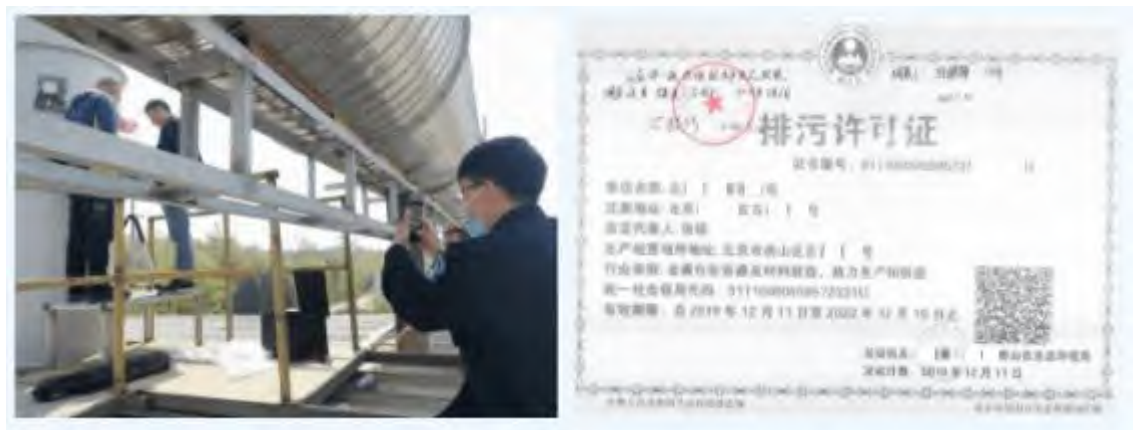
该单位于 2019 年取得排污许可证，后续新增表面处理工序，按照《固定污染源排污许可分类管理名录（2019 年版）》规定，应对相关工序重新申请取得排污许可证。但执法人员在检查过程中，发现该单位未重新申请。

根据《排污许可管理条例》第三十三条第四项关于“违反本条例规定，排污单位有下列行为之一的，由生态环境主管部门责令改正或者限制生产、停产整治，处 20 万元以上 100 万元以下的罚款；情节严重的，报经有批准权的人民政府批准，责令停业、关闭：（四）依法应当重新申请取得排污许可证，未重新申请取得排污许可证排放污染物”的规定，北京市生态环境局责令该单位三个月内改正违法行为，处 20 万元罚款。
